P.E.B.A.

**"PIANO PER L'ELIMINAZIONE DELLE BARRIERE
ARCHITETTONICHE"**

321_A_b_SDP03

Gli edifici pubblici: schede di analisi

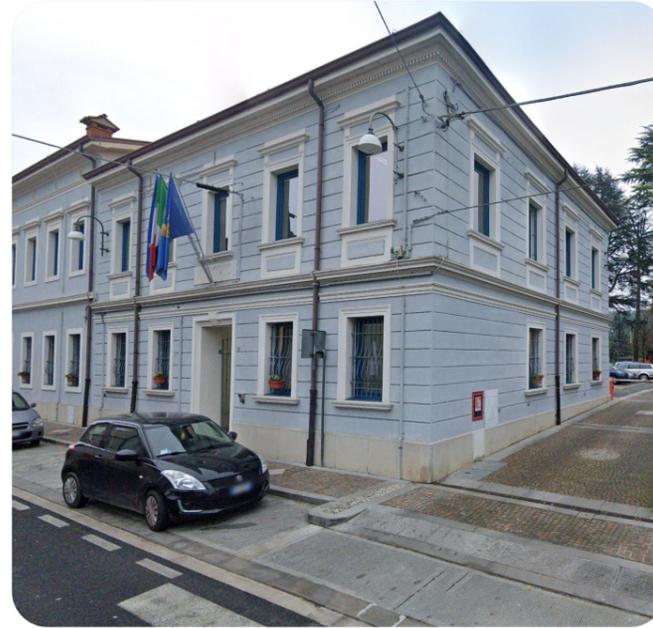
E.01a Municipio | Biblioteca comunale

NOTA GENERALE: Sul retro dell'edificio è presente un parcheggio riservato agli amministratori ed ai dipendenti comunali ed a servizio del Municipio e della Sala polifunzionale.
 Nell'edificio al piano terra è presente un servizio igienico riservato ai disabili che risulta essere a norma, così come a norma sono i percorsi interni. La segnaletica interna è presente e chiara

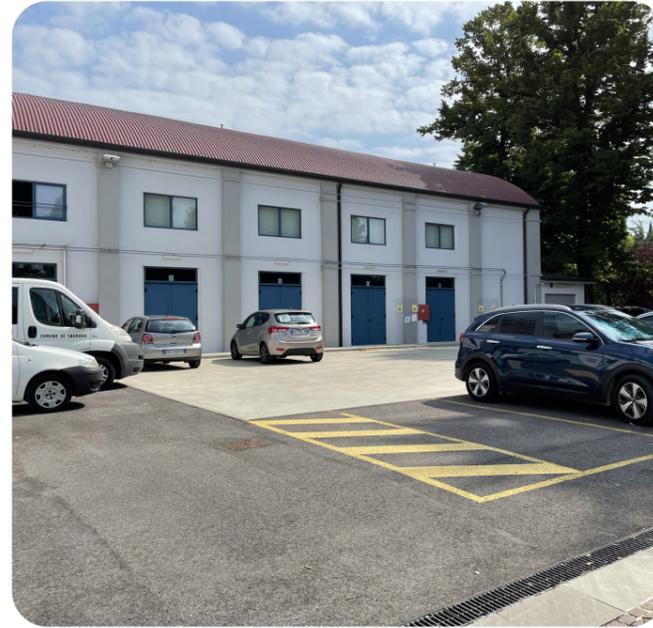
E.01b Sala Polifunzionale

NOTA GENERALE: È presente un parcheggio riservato agli amministratori ed ai dipendenti comunali ed a servizio del Municipio e della Sala polifunzionale.
La segnaletica interna è presente e chiara

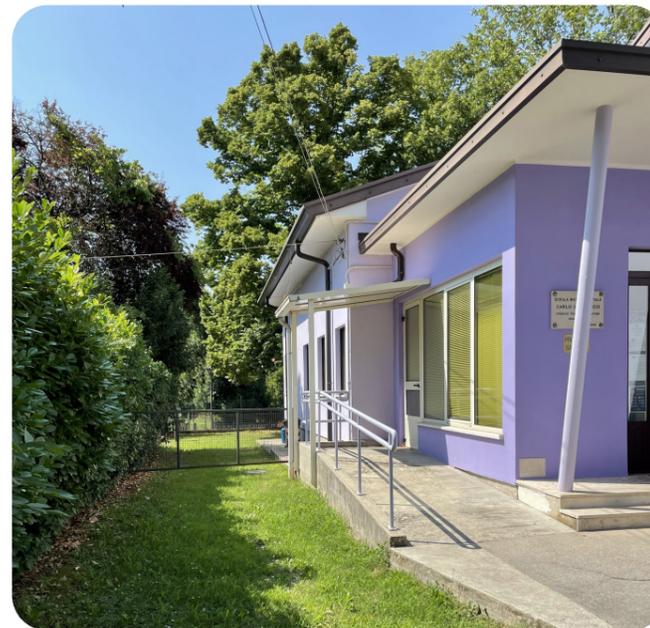
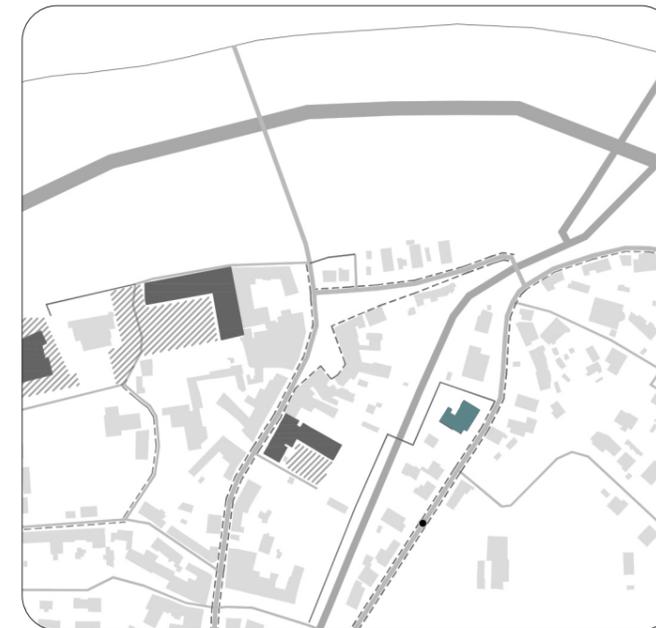
E.02 Centro Civico

NOTA GENERALE: pur risultando l'edificio a norma, si rileva che l'accesso al lotto dalla strada presenta problematiche quali assenza di un marciapiede avente larghezza regolamentare e parcheggio disabili dedicato.

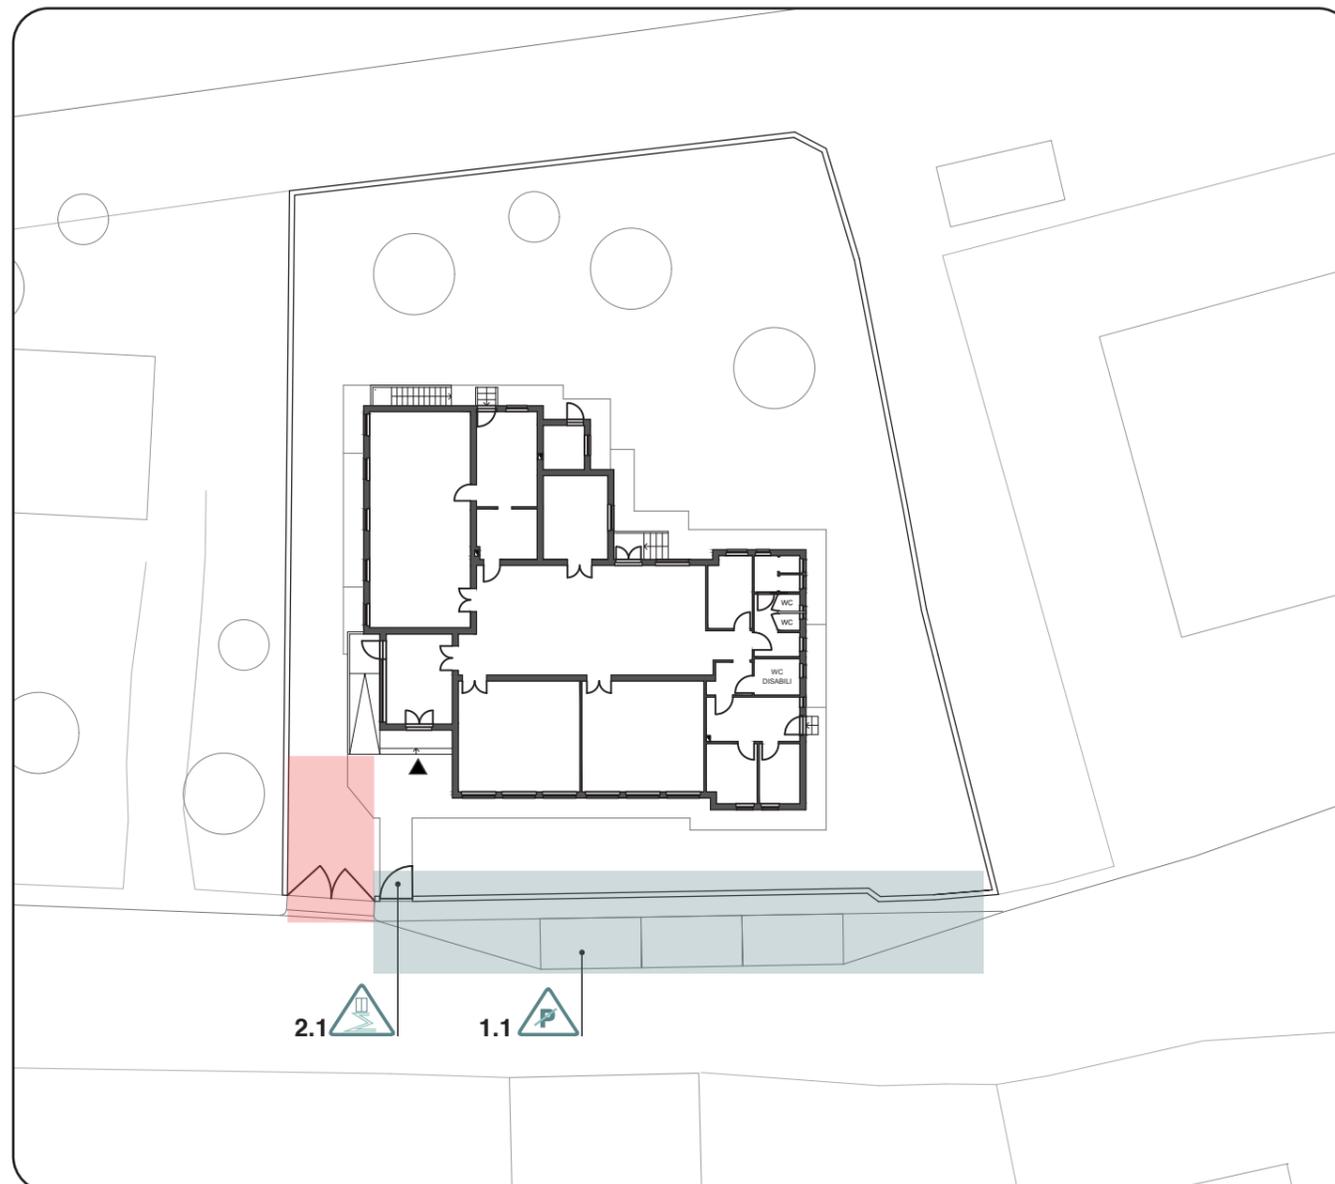
Si rileva la mancanza di parcheggio dedicato agli utenti disabili lungo la Via D'Annunzio. Lo spazio presente lungo la strada risulta insufficiente alla creazione di uno stallone a norma.

L'accesso al lotto risulta non a norma a causa della mancanza di un marciapiede con larghezza regolamentare (min 90 cm). Si propone, a soluzione anche di quanto rilevato al punto precedente, la creazione di un parcheggio riservato ai disabili interno al lotto, realizzabile con i seguenti interventi:

- installazione, sul cancello carraio, di sistema di apertura elettrificata;
- pavimentazione in autobloccanti dell'area verde interna, adiacente alla attuale rampa disabili.

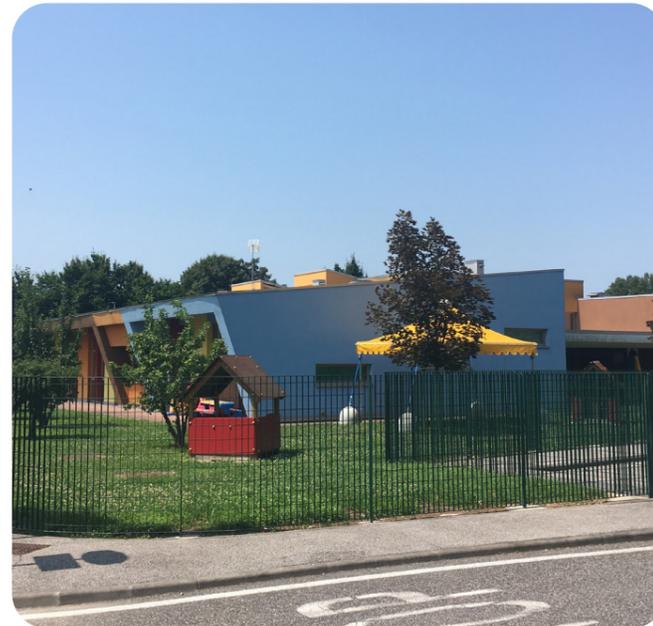
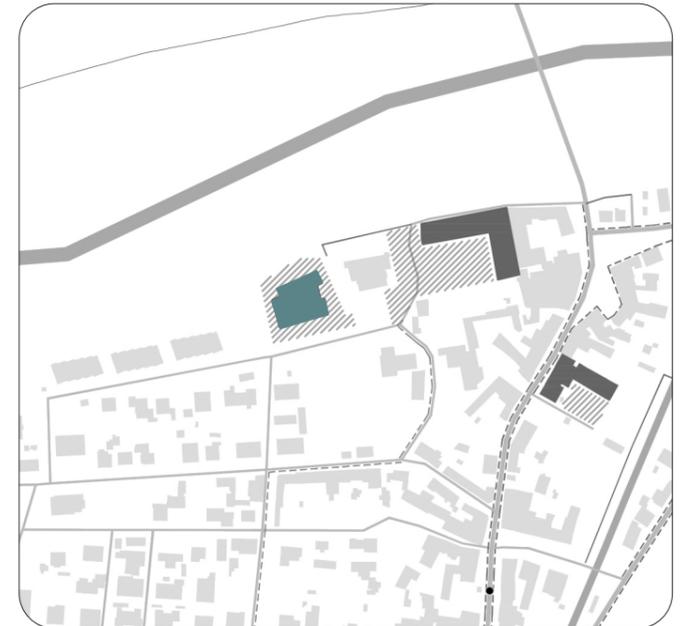
E.03 Scuola dell'Infanzia

NOTA GENERALE: l'edificio, di recente edificazione, risulta a norma. E' presente all'esterno, in corrispondenza dell'ingresso principale, uno stallone di parcheggio riservato ai disabili. Si segnala solo che i servizi disabili, pur realizzati a norma, sono utilizzati al momento come ripostiglio.

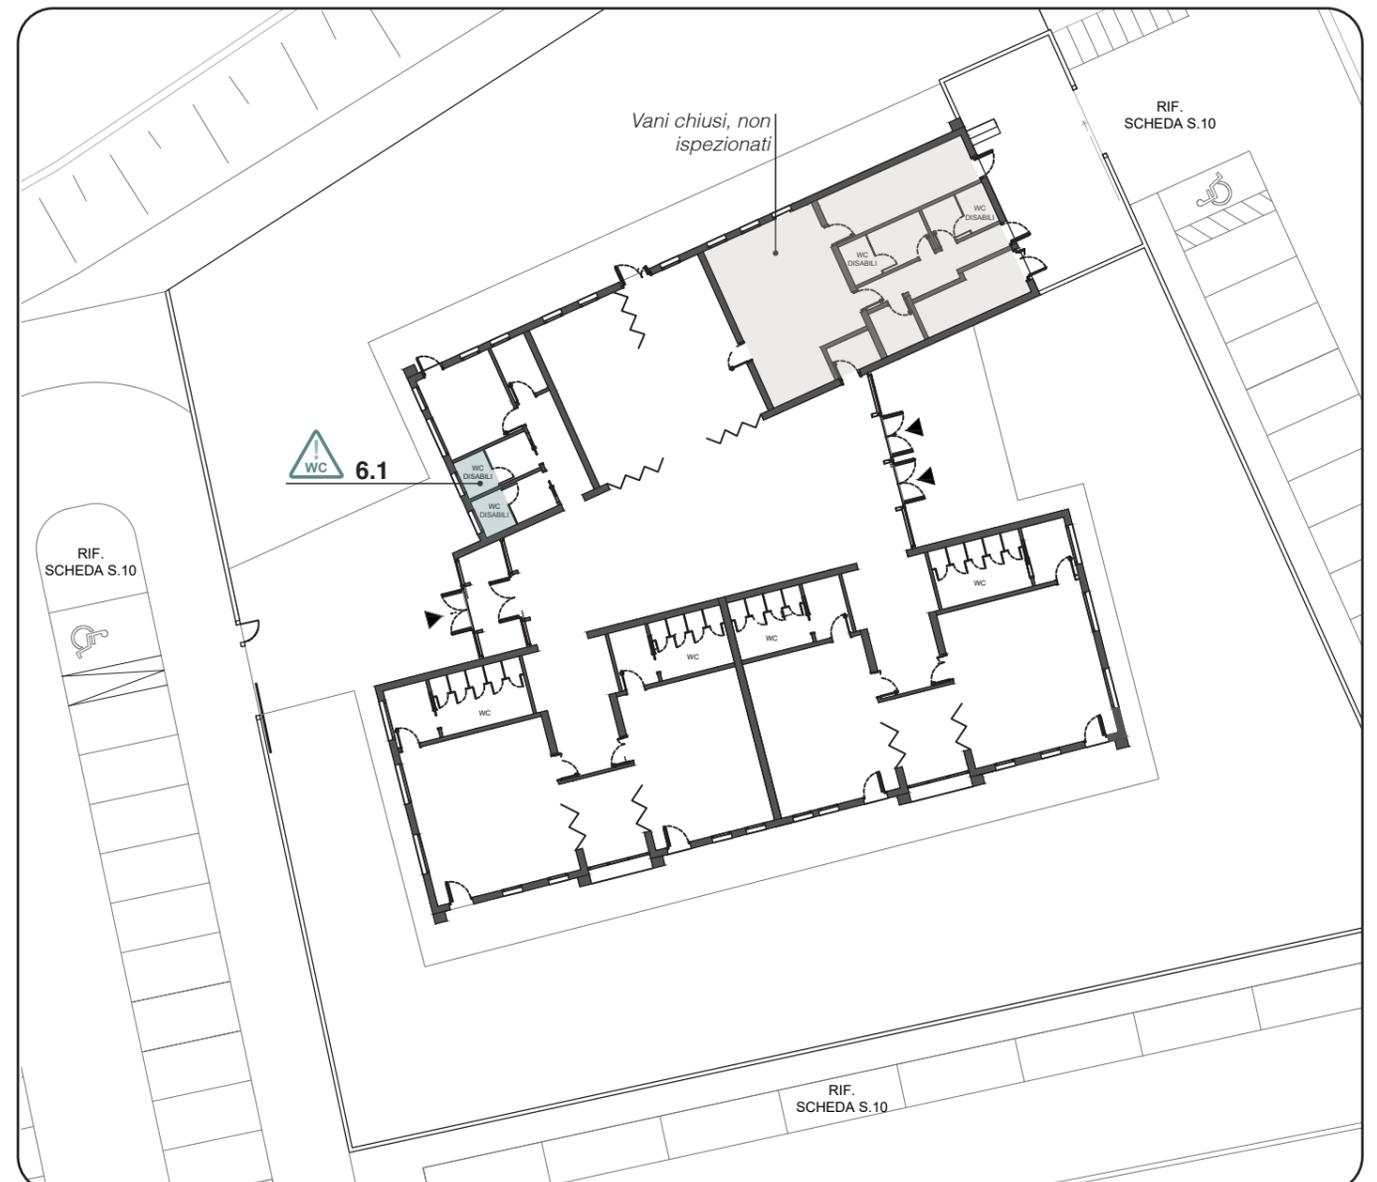
Si rileva la presenza, all'interno del bagno a norma disabili, di materiale vario accumulato. Si prescrive lo sgombero del locale.

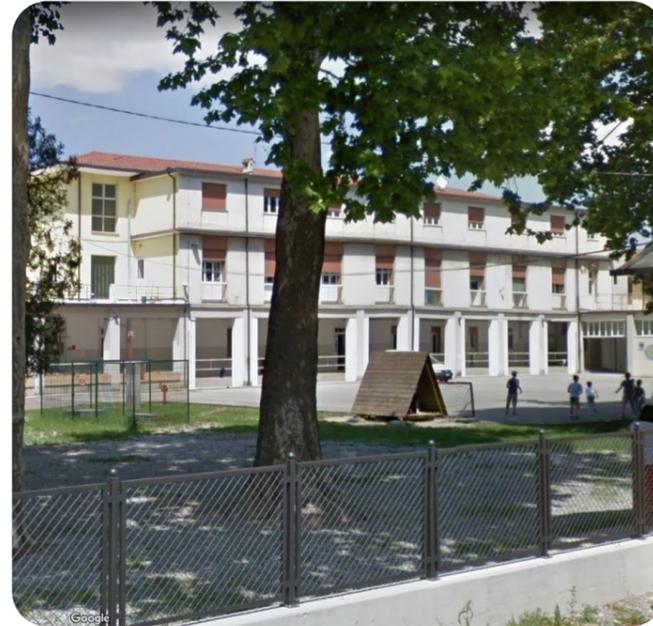
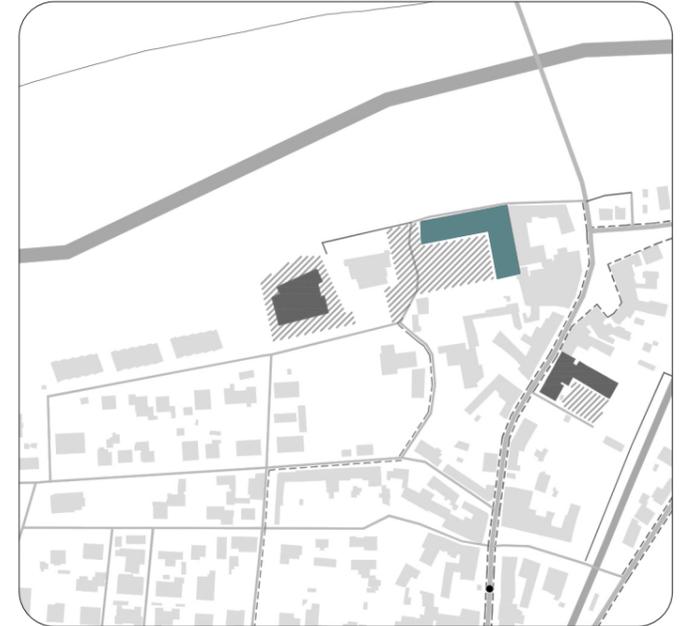
E.04 Scuola Primaria di 1° grado

NOTA GENERALE: l'edificio presenta alcune criticità legate all'accessibilità, evidenziate nella presente scheda. Si sottolinea comunque che lo stabile risulta non a norma dal punto di vista antisismico e dovrà quindi essere sottoposto ad un intervento radicale di ristrutturazione.

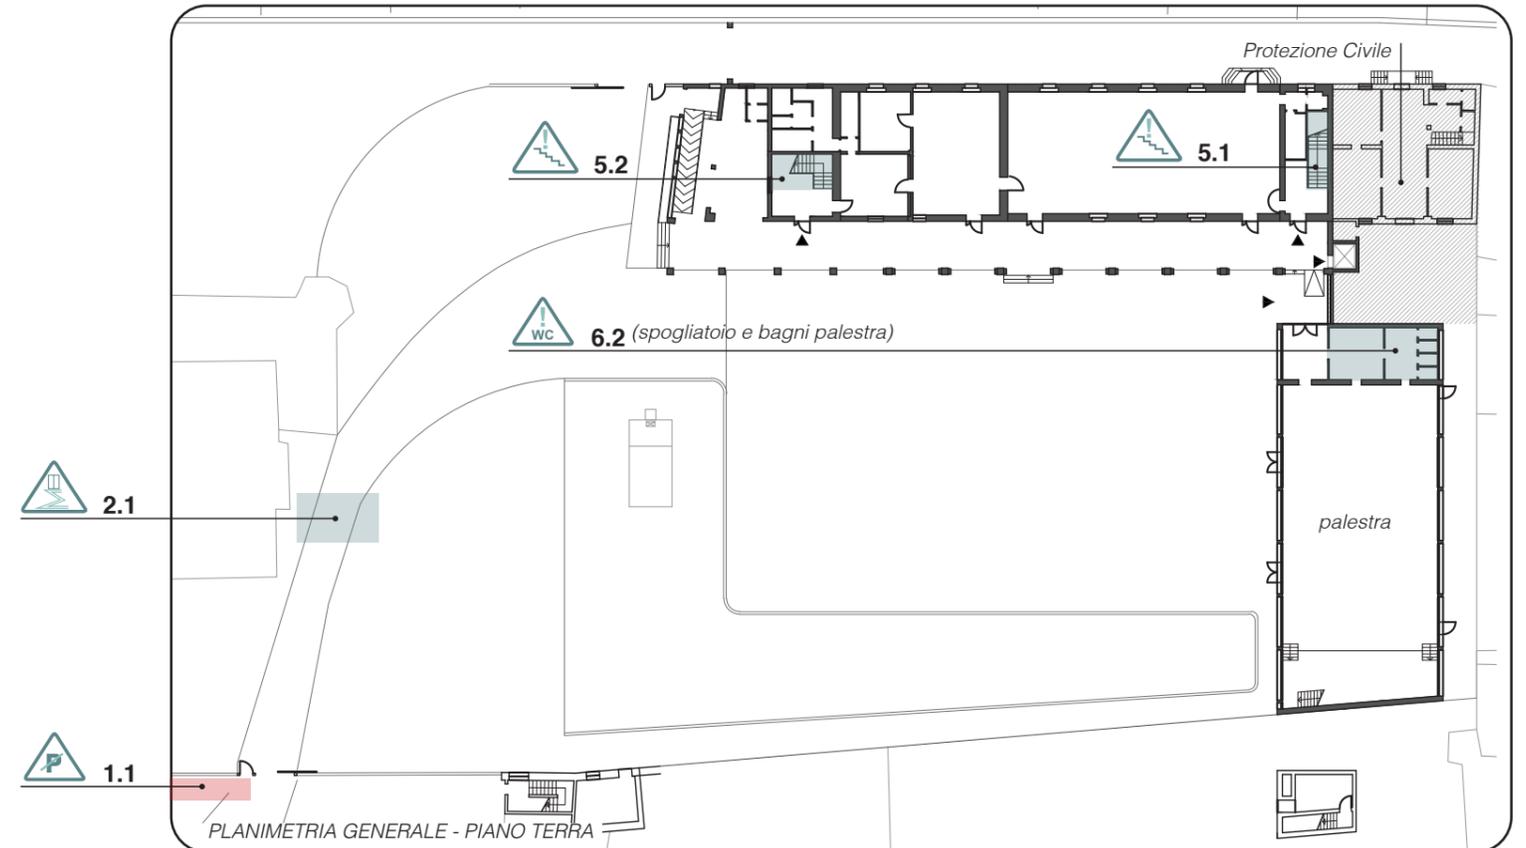
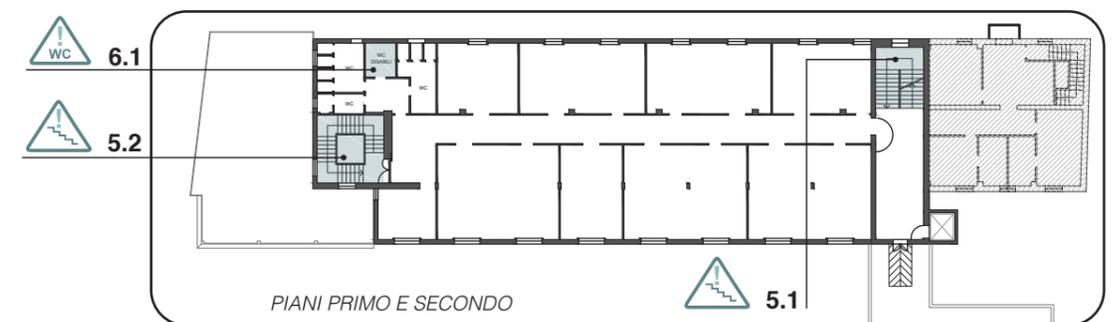
Si rileva la mancanza di parcheggio dedicato agli utenti disabili in corrispondenza dell'accesso principale al cortile della scuola. Si propone la realizzazione di un percorso pedonale pavimentato (terra stabilizzata) di connessione tra il parcheggio disabili esistente, lato asilo, e l'ingresso della scuola elementare.

Lungo il percorso pedonale pavimentato in porfido che conduce al cortile della scuola, si rileva la presenza di un tratto di pavimentazione dissestata. Si propone il rifacimento della stessa (10 mq circa) in porfido.

5.1- la scala presenta un parapetto avente altezza pari a 120 cm. Manca il corrimano collocato ad altezza 90 cm. Se ne prevede l'aggiunta.

5.2- la scala presenta una pavimentazione uniforme in gomma nera che non garantisce la corretta distinzione tra alzate e pedate. Si propone l'aggiunta di strisce colorate, antiscivolo.

I bagni disabili situati ai piani primo e secondo, oltre ad essere ingombri di materiale vario, non sono dotati di sanitari e maniglioni a norma.

I bagni a servizio dello spogliatoio della palestra non sono a norma. Si rileva in generale che, oltre ai bagni non a norma, anche gli spazi adibiti a spogliatoio presentano varie criticità (es. porte con larghezza inferiore alla norma). Gli spogliatoi andrebbero ristrutturati nel loro complesso, nell'ambito di un più generale intervento di adeguamento dell'intero edificio. Non si ritiene formulabile in questa sede una ipotesi di costo relativa ad interventi puntuali.

In entrambi i vani scala manca il corrimano a parete: se ne propone l'installazione.

Si prevede il loro sgombero ed adeguamento.

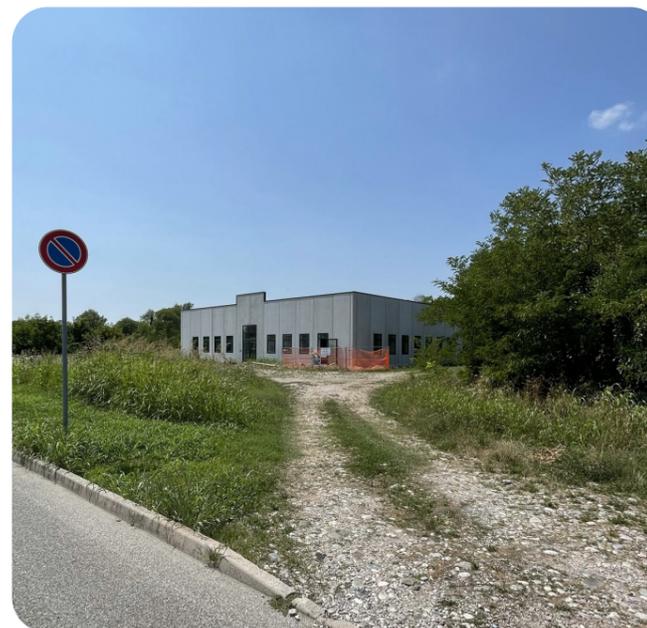
E.05 Sede Protezione Civile

NOTA GENERALE: l'edificio è attualmente in corso di costruzione. La presente scheda è stata compilata sulla base degli elaborati progettuali messi a disposizione dall'Amministrazione.

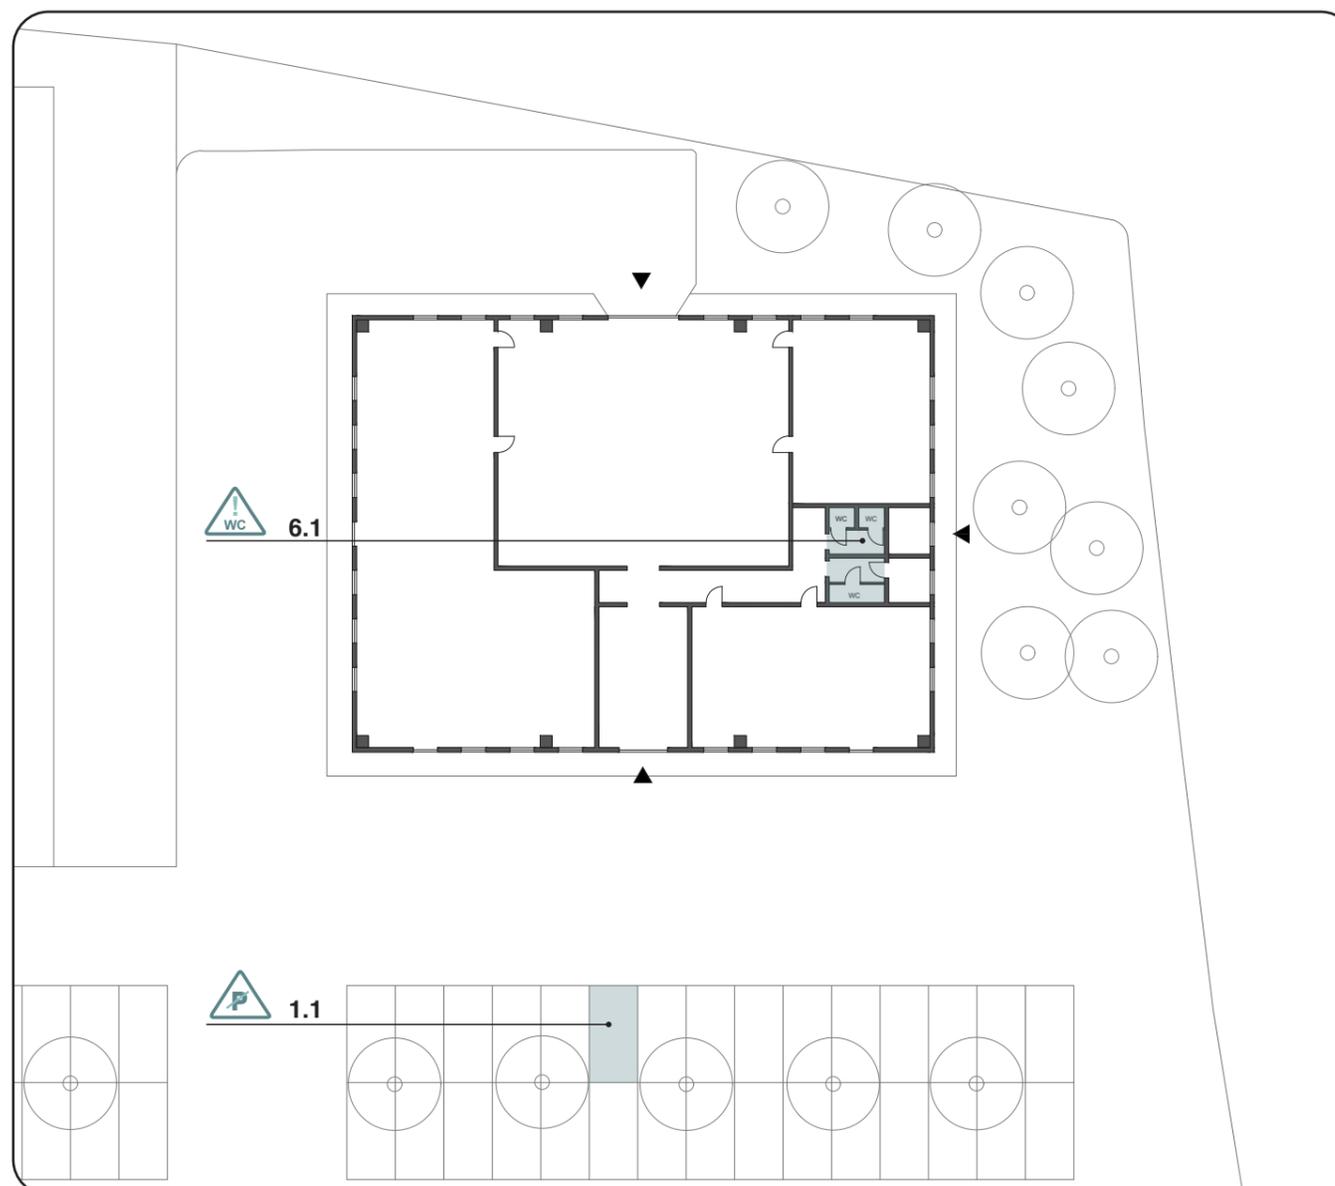
Dalla documentazione progettuale consultata si rileva la mancanza di parcheggio dedicato agli utenti disabili in corrispondenza dell'accesso principale. **Si propone il suo inserimento a livello di progetto esecutivo in corso di realizzazione, ai prezzi base appalto.**

Dalla documentazione progettuale consultata si rileva che le dimensioni dei bagni non corrispondono ai minimi di norma per gli utenti disabili. Almeno un servizio igienico dovrebbe essere a norma. **Si propone il suo inserimento a livello di progetto esecutivo in corso di realizzazione, ai prezzi base appalto.**

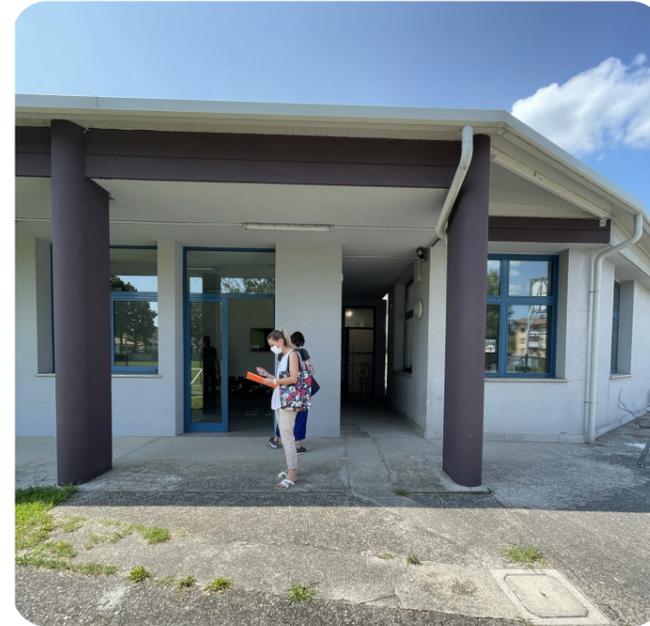
E.06 Campo Sportivo

NOTA GENERALE: l'edificio adibito a spogliatoi atleti e servizi per il pubblico è stato recentemente ristrutturato. Non presenta problematicità dal punto di vista dell'accessibilità. La presenza di parcheggio dedicato ai disabili è stata analizzata nella scheda S.06, che descrive la situazione del relativo spazio aperto.

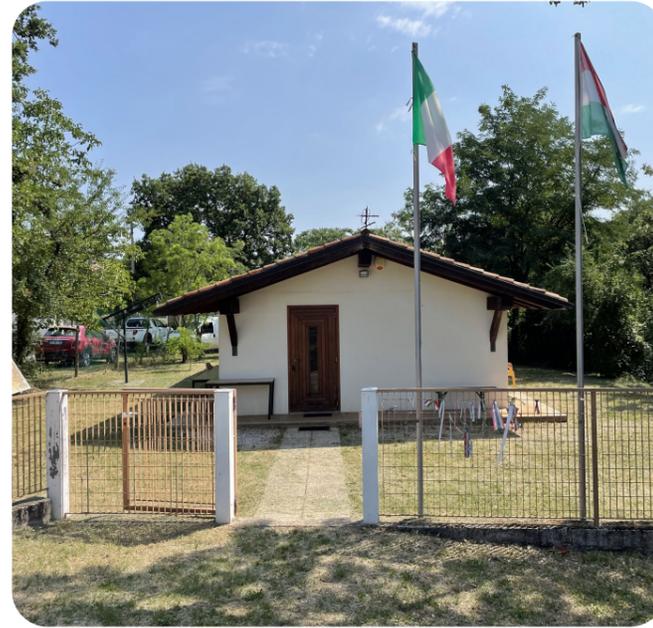
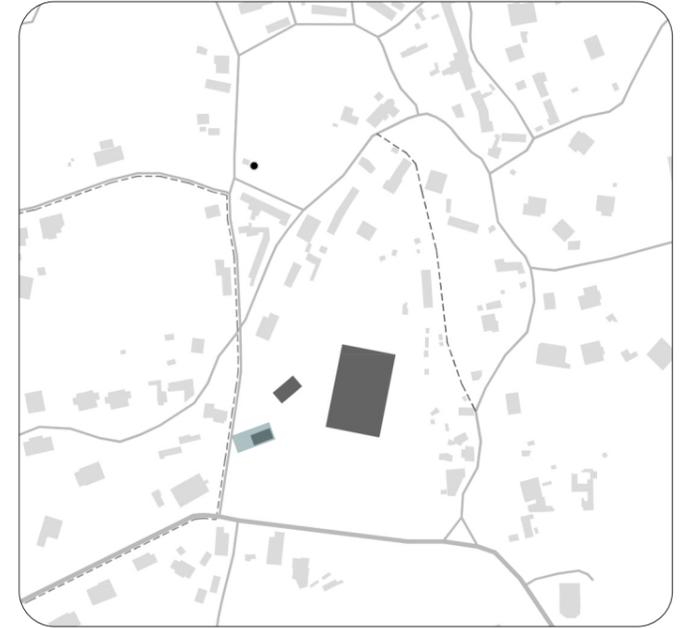
E.07 Museo della Grande Guerra

NOTA GENERALE: l'edificio presenta varie problematiche. Innanzitutto il cancello di accesso al lotto, dalla strada, è collocato in corrispondenza di una rampa a forte pendenza, inerbita. Le persone con disabilità devono essere quindi assistite e accompagnate. Non sono presenti servizi igienici, nonostante il Museo sia visitato da parecchi utenti in contemporanea. Non sono presenti allacci fognari. Si rileva la presenza dell'allaccio all'acquedotto, su strada.

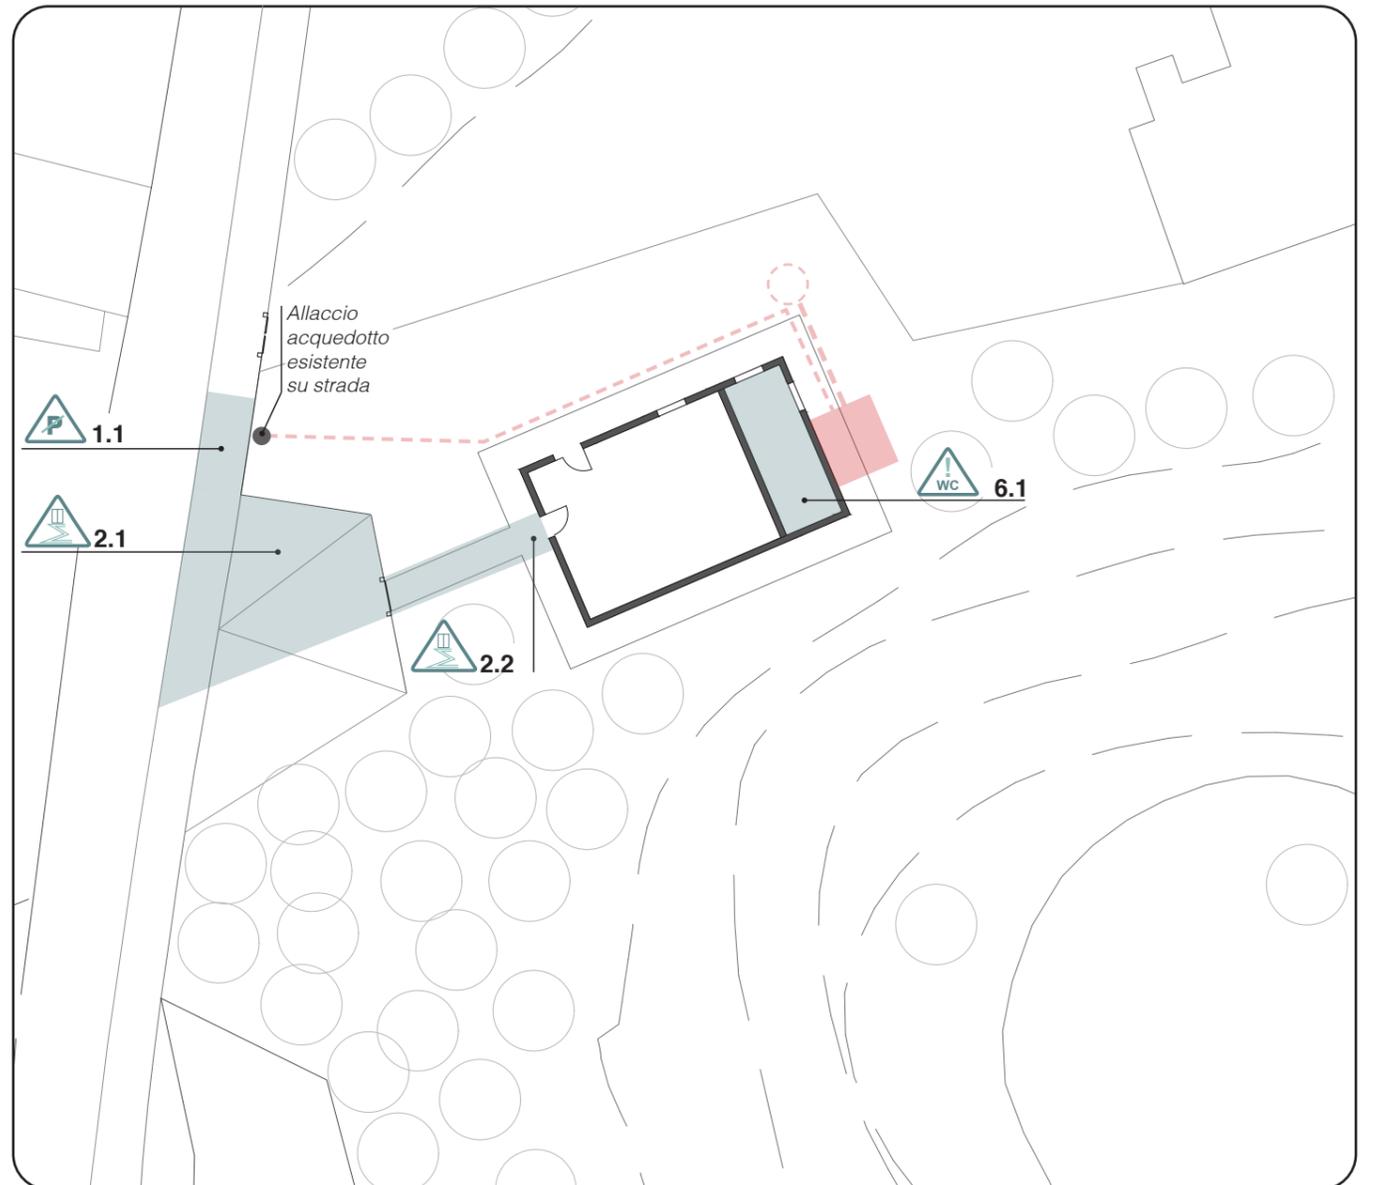
Si rileva la mancanza di parcheggio dedicato agli utenti disabili in corrispondenza dell'accesso principale. Si prevede la creazione di uno stallo dedicato, pavimentato in terra stabilizzata, con relativa segnaletica verticale.

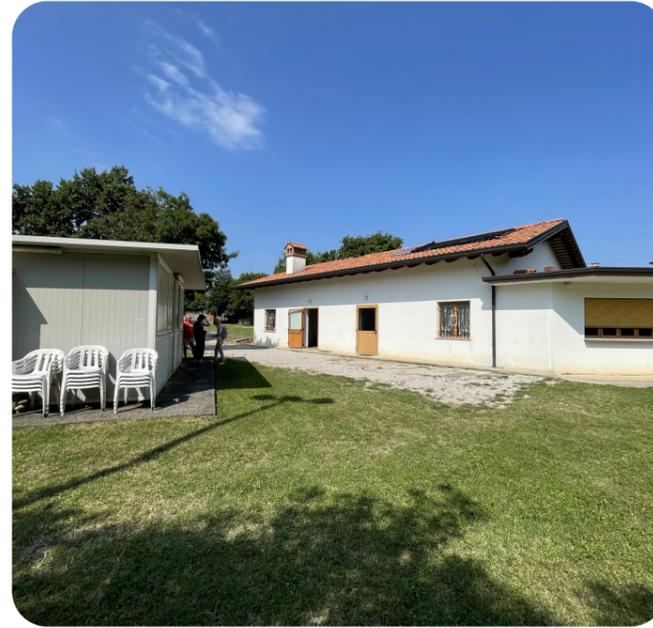
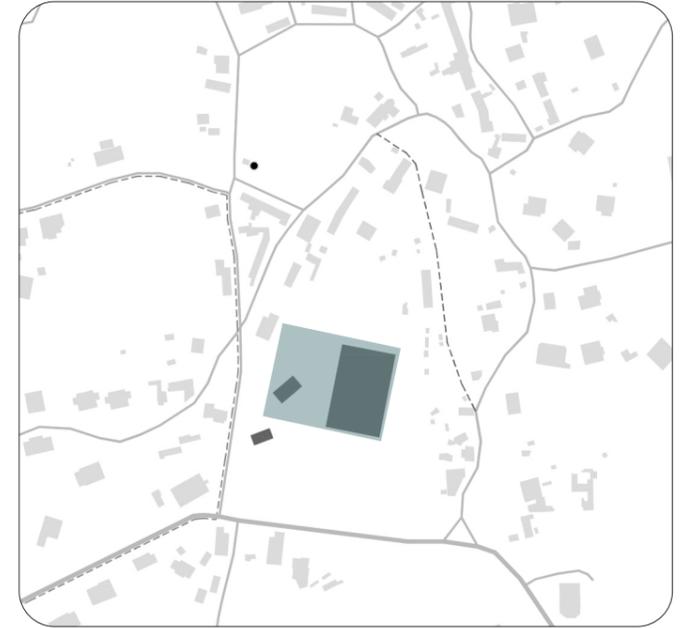
NOTA GENERALE: gli spogliatoi atleti e i servizi per il pubblico sono attualmente ospitati in un prefabbricato, non a norma. E' comunque in corso l'iter di approvazione di un progetto di adeguamento funzionale degli stessi, che prevede la demolizione dell'edificio esistente e l'edificazione di un nuovo corpo spogliatoi/servizi a norma. La presente scheda pertanto prende in esame solamente l'edificio adiacente, adibito ad ufficio, sala ricreativa e depositi. Essendo l'area in corso di riprogettazione, gli interventi suggeriti verranno considerati quali "opportuni".

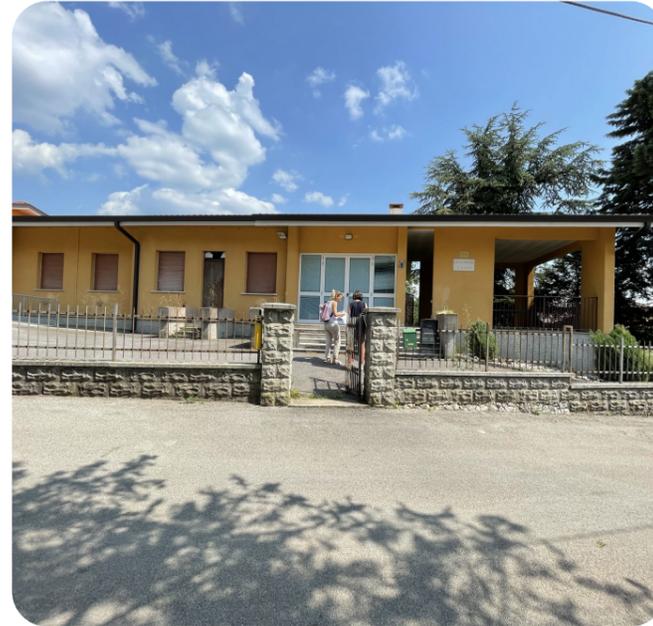
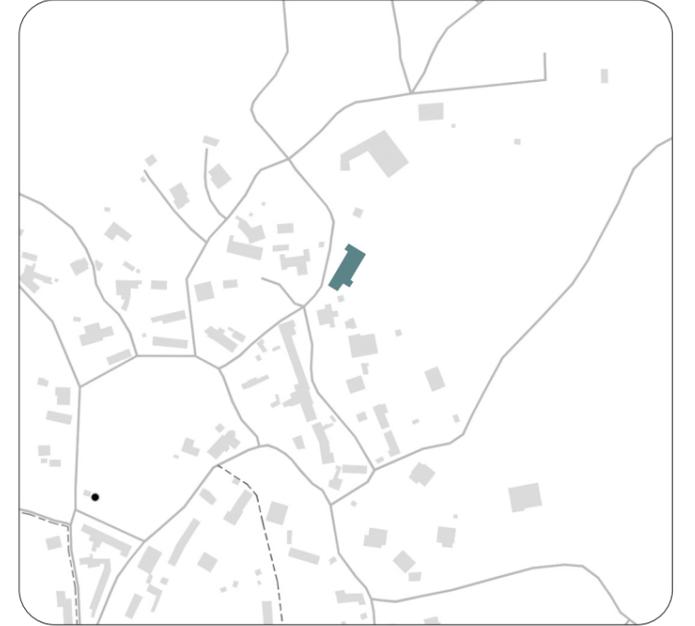
NOTA GENERALE: l'edificio non presenta particolari criticità. Risulta adeguato sia dal punto di vista degli accessi che da quello della dotazione di servizi igienici a norma. La scheda individua interventi minimi da realizzare.

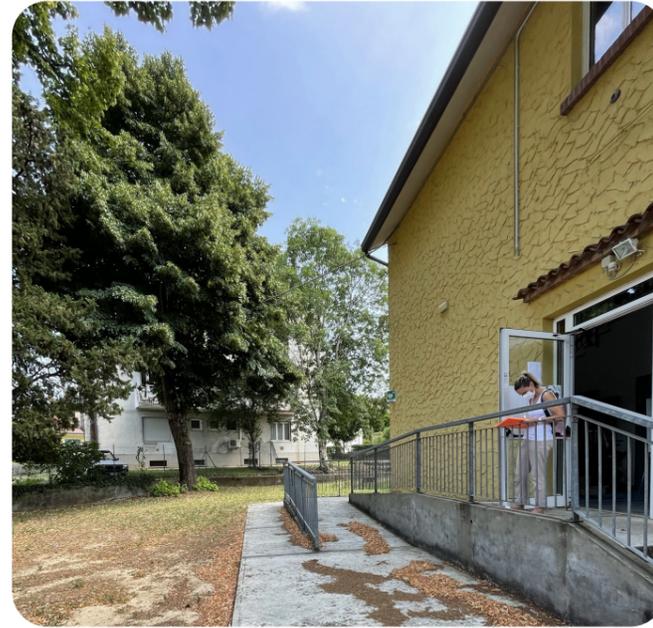
NOTA GENERALE: il Circolo culturale occupa il piano primo dell'edificio, con ingresso e scala interna indipendenti.

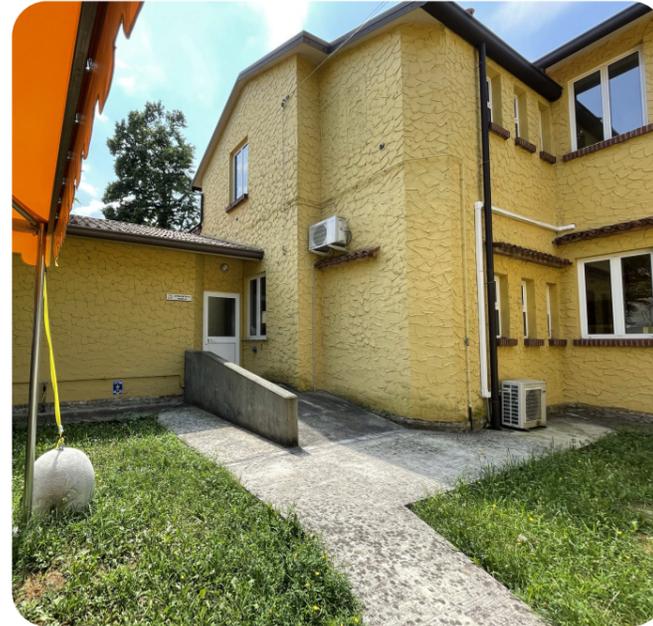
NOTA GENERALE: l'Ambulatorio Comunale occupa tre locali, con ingresso indipendente, al piano terra.

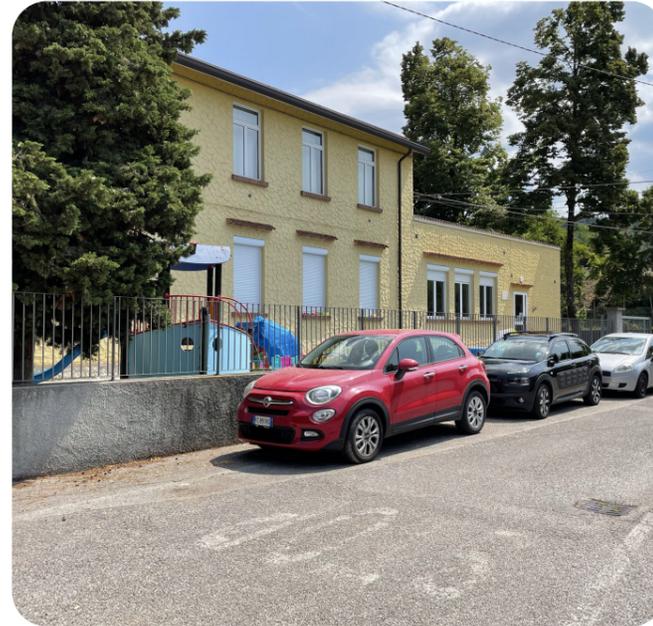
NOTA GENERALE: l'Asilo Nido occupa la gran parte del Piano Terra, con accesso principale da Via del Poligono. Si riscontra la mancanza di parcheggio disabili dedicato. L'ingresso principale costituisce una barriera in quanto sprovvisto di rampa; il bagno disabili a servizio degli addetti è utilizzato attualmente come lavanderia e gli spazi minimi di manovra non sono rispettati. **Si segnala che l'Ente gestore ha presentato alla Regione FVG un progetto di adeguamento generale che mette a norma l'edificio anche dal punto di vista dell'accessibilità.**

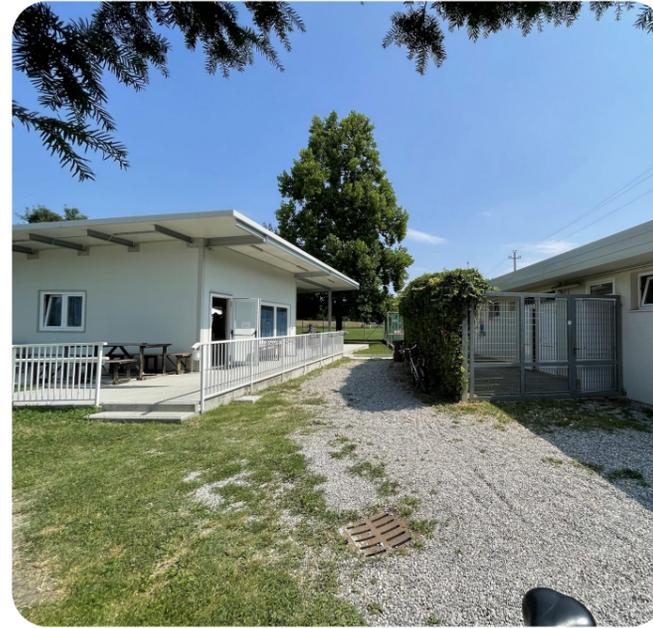
NOTA GENERALE: l'accesso all'area presenta criticità legate alla mancanza di parcheggio dedicato ai disabili e alla pavimentazione esterna in ghiaia, a tratti inerbite, che non consente una adeguata percorribilità. Il chiosco bar, rialzato dal piano di campagna, è raggiungibile percorrendo una rampa, a norma.
