**P.E.B.A.**

**"PIANO PER L'ELIMINAZIONE DELLE BARRIERE  
ARCHITETTONICHE"**

**Comune di Sagrado**  
Via Dante Alighieri, 19  
34078 Sagrado (GO)  
t. 0481 93308  
[comune.sagrado@certgov.fvg.it](mailto:comune.sagrado@certgov.fvg.it)

**Relazione illustrativa,  
Quadro riepilogativo degli interventi e stima dei costi**

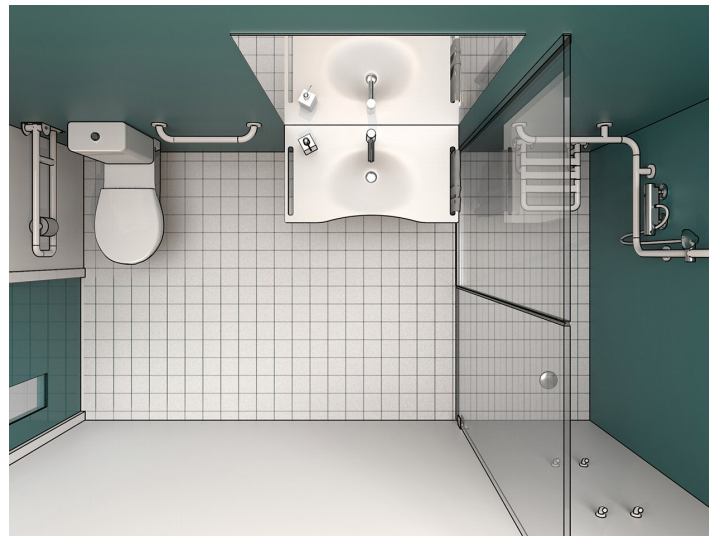
Per garantire la manovra e l'uso degli apparecchi anche alle persone con impedita capacità motoria, deve essere previsto l'accostamento laterale alla tazza w.c., bidet, vasca, doccia, lavatrice e l'accostamento frontale al lavabo. A tal fine devono essere rispettati i seguenti minimi dimensionali:

- lo spazio necessario all'accostamento e al trasferimento laterale dalla sedia a ruote alla tazza w.c. e al bidet, ove previsto, deve essere minimo 100 cm misurati dall'asse dell'apparecchio sanitario;

- i wc e i bidet preferibilmente sono di tipo sospeso, in particolare l'asse della tazza wc o del bidet deve essere posto ad una distanza minima di cm 40 dalla parete laterale, il bordo anteriore a cm 75-80 dalla parete posteriore e il piano superio-

re a cm 45-50 dal calpestio. Qualora l'asse della tazza wc o bidet sia distante più di 40 cm dalla parete, si deve prevedere, a cm 40 dall'asse dell'apparecchio sanitario, un maniglione o corrimano per consentire il trasferimento;

Nei servizi igienici dei locali aperti al pubblico è necessario prevedere e installare il corrimano in prossimità della tazza wc, posto ad altezza di cm 80 dal calpestio, e di diametro cm 3-4; se fissato a parete deve essere posto a cm 5 dalla stessa.

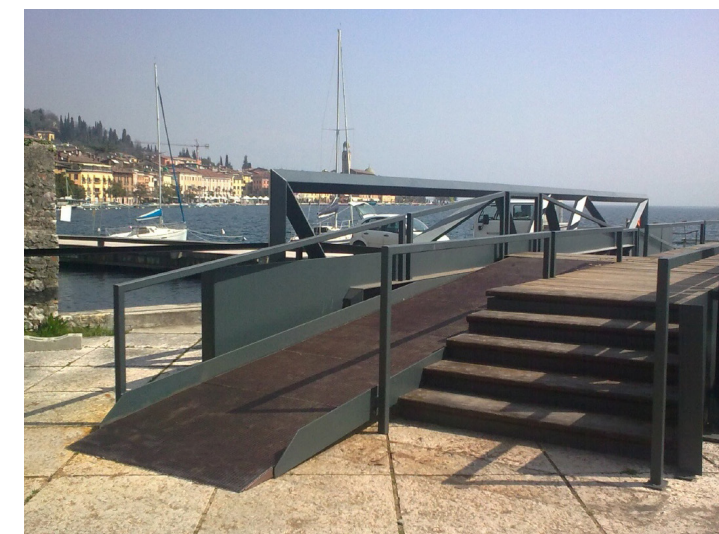
La larghezza minima di una rampa deve essere:

- di 0,90 m per consentire il transito di una persona su sedia a ruote;
- di 1,50 m per consentire l'incrocio di due persone.

Ogni 10 m di lunghezza ed in presenza di interruzioni mediante porte, la rampa deve prevedere un ripiano orizzontale di dimensioni minime pari a 1,50 x 1,50 m, ovvero 1,40 x 1,70 m in senso trasversale e 1,70 m in senso longitudinale al verso di marcia, oltre l'ingombro di apertura di eventuali porte. Qualora al lato della rampa sia presente un parapetto non pieno, la rampa deve avere un cordolo di almeno 10 cm di altezza. La pendenza delle rampe non deve superare l'8%. Sono ammesse pendenze superiori, nei casi di adeguamento, rapportate allo sviluppo lineare effettivo della rampa.

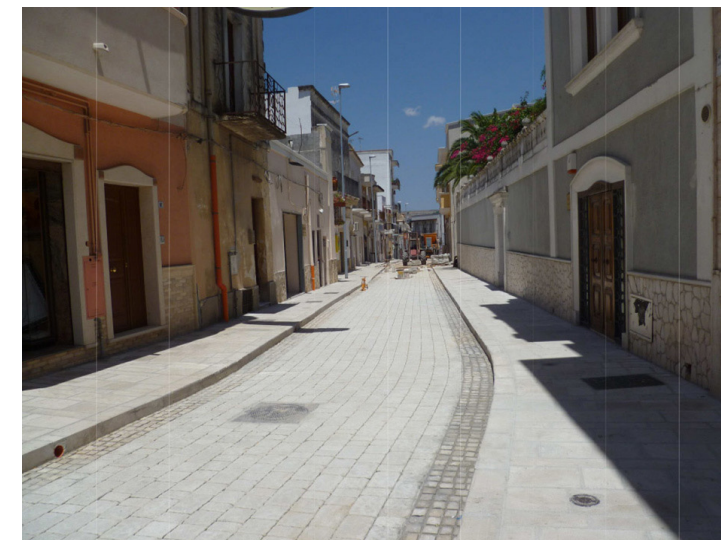
Il percorso pedonale deve avere una larghezza minima di 90 cm ed avere, per consentire l'inversione di marcia da parte di persona su sedia a ruote, allargamenti del percorso, da realizzare almeno in piano, ogni 10 m di sviluppo lineare (per le dimensioni vedi punto 8.0.2 - Spazi di manovra). Qualsiasi cambio di direzione rispetto al percorso rettilineo deve avvenire in piano; ove sia indispensabile effettuare svolte ortogonali al verso di marcia, la zona interessata alla svolta, per almeno 1,70 m su ciascun lato a partire dal vertice più esterno, deve risultare in piano e priva di qualsiasi interruzione. Ove sia necessario prevedere un ciglio, questo deve essere sopraelevato di 10 cm dal calpestio, essere differenziato per materiale e colore dalla pavimentazione del percorso, non essere a spigoli vivi ed essere interrotto almeno ogni 10 m da varchi che consentano l'accesso alle zone adiacenti non pavimentate. La pendenza longitudinale non deve superare di norma il 5%; ove ciò non sia possibile, sono ammesse pendenze superiori, purché realizzate in conformità a quanto previsto dalla normativa. Per pendenze del 5% è necessario prevedere un ripiano orizzontale di sosta, di profondità almeno 1,50 m, ogni 15 m di lunghezza del percorso; per pendenze superiori tale lunghezza deve proporzionalmente ridursi fino all'ammisura di 10

m per una pendenza dell'8%. La pendenza trasversale massima ammissibile è dell'1%. In presenza di contropendenze al termine di un percorso inclinato o di un raccordo tra percorso e livello stradale, la somma delle due pendenze rispetto al piano orizzontale deve essere inferiore al 22%. Il dislivello ottimale tra il piano del percorso ed il piano del terreno o delle zone carrabili ad esso adiacenti è di 2,5 cm. Allorquando il percorso si raccorda con il livello stradale o è interrotto da un passo carrabile, sono ammesse brevi rampe di pendenza non superiore al 15% per un dislivello massimo di 15 cm. Fino ad un'altezza minima di 2,10 m dal calpestio, non devono esistere ostacoli di nessun genere, quali tabelle segnaletiche o elementi sporgenti dai fabbricati, che possono essere causa di infortunio ad una persona in movimento.

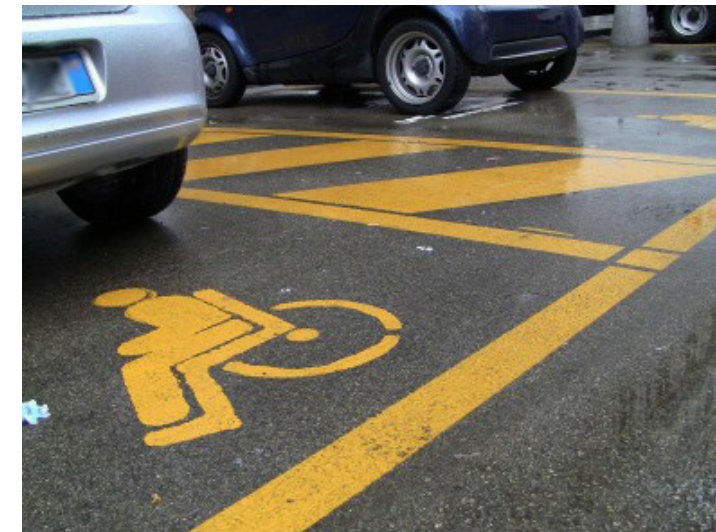
La Normativa che regola le dimensioni minime del parcheggio per i diversamente abili è il Decreto Ministeriale - Ministero dei Lavori Pubblici 14 giugno 1989, n. 236 "Prescrizioni tecniche necessarie a garantire l'accessibilità, l'adattabilità e la visitabilità degli edifici privati e di edilizia residenziale pubblica sovvenzionata e agevolata, ai fini del superamento e dell'eliminazione delle barriere architettoniche." Nel punto 4.2.3 dell'articolo 4 "Criteri di progettazione per l'accessibilità" viene specificato che: "Si considera accessibile un parcheggio complanare alle aree pedonali di servizio o ad esse collegato tramite rampe o idonei apparecchi di sollevamento." Ed inoltre, riprendendo anche l'articolo 4.1.14 che: "(...) Lo spazio riservato alla sosta delle autovetture al servizio delle persone disabili deve avere dimensioni tali da consentire anche il movimento del disabile nelle fasi di trasferimento; deve essere evidenziato con appositi segnali orizzontali e verticali." L'articolo 8.2.3. descrive le caratteristiche dimensionali del singolo parcheggio e il numero di parcheggi da prevedere per i diversamente abili: "Nelle aree di parcheggio devono comunque essere previsti, nella misura minima di 1 ogni 50 o frazione di 50, posti auto di larghezza non inferiore a m 3,20, e riservati gratuitamente ai veicoli al servizio di persone disabili. Detti posti auto, opportunamente segnalati, sono ubicati in aderenza ai percorsi pedonali e nelle vicinanze dell'accesso dell'edificio o attrezzatura. Al fine di agevolare la manovra di trasferimento della persona su sedia a ruote in comuni condizioni atmosferiche, detti posti auto riservati sono, preferibilmente, dotati di copertura." In conclusione possiamo riassumere che le dimensioni minime per un parcheggio per persone diversamente abili deve avere dimensioni pari a 3.20 metri di larghezza per 5,00 metri di lunghezza; nei 3,20 metri di larghezza bisogna considerare la larghezza minima di

un parcheggio che è pari a 2,50 metri ed un'aggiunta di 70 cm per agevolare la manovra di trasferimento della persona.
