P.E.B.A.

"PIANO PER L'ELIMINAZIONE DELLE BARRIERE ARCHITETTONICHE"

321_A_b_SDP01

Gli spazi aperti pubblici: schede di analisi

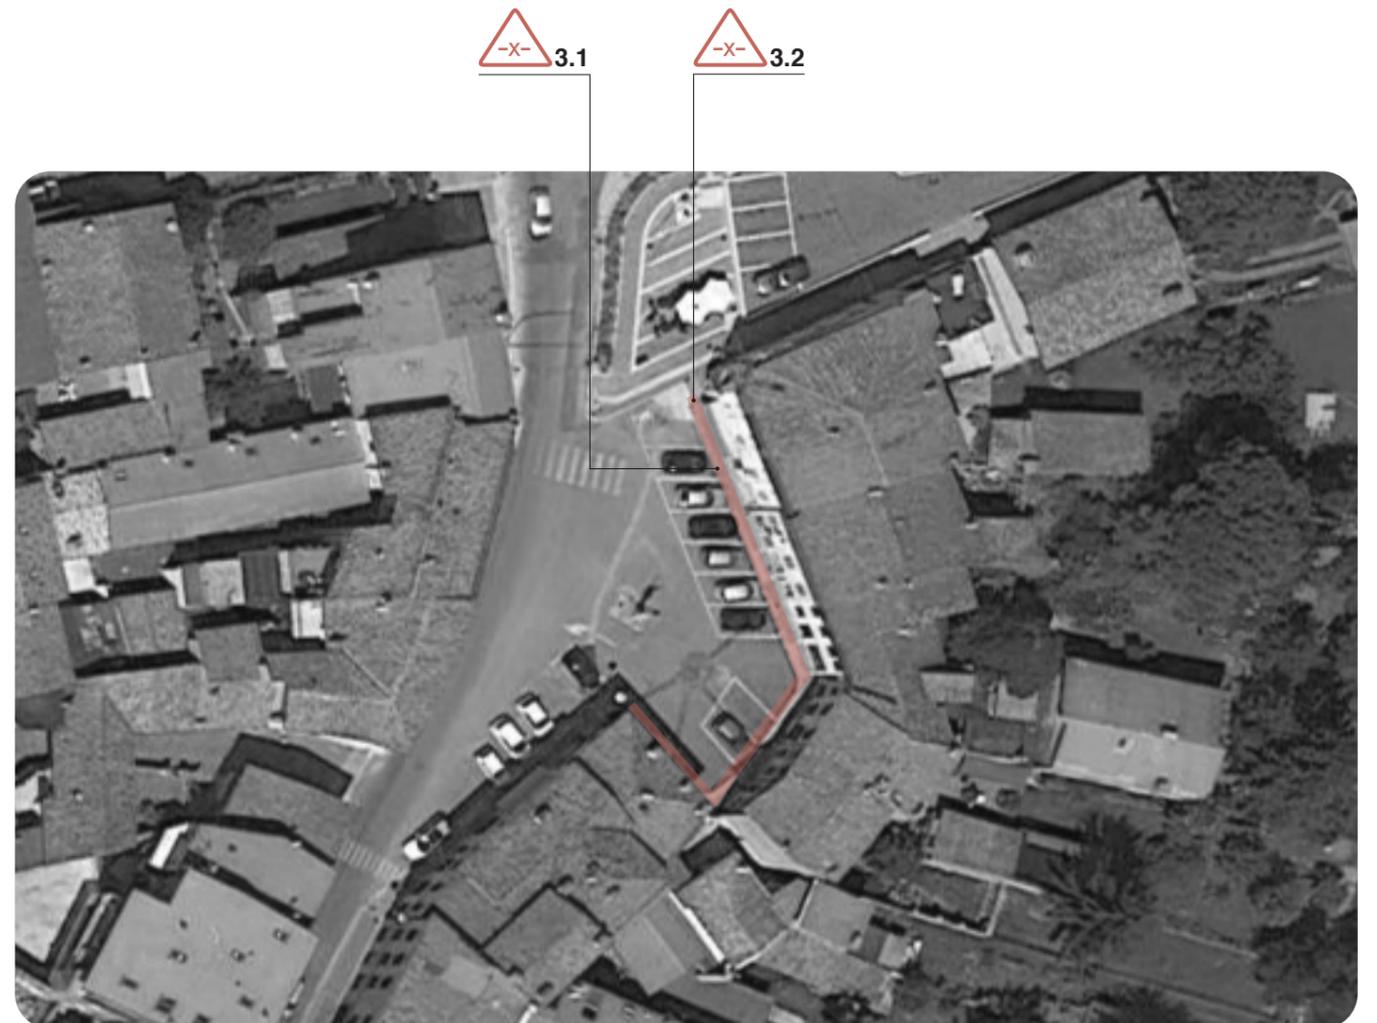
rilevo fotografico criticità (stato di fatto):**3. ostacolo fisico:****3.1.**

In corrispondenza delle rampe di accesso ai passaggi carrai il marciapiede presente in Piazza della Vittoria subisce dei restringimenti con larghezza massima utile di 70 cm. Si prescrive il rifacimento dei tratti corrispondenti al fine di garantire una larghezza netta minima del percorso pedonale di 90 cm, con la creazione di adeguati raccordi.

Nel tratto di marciapiede fronte Bar Italia sono presenti degli arredi che intralciano il passaggio pedonale. È necessario segnalare al gestore del locale che vengano spostati tutti gli arredi che ostacolano il regolare transito dei pedoni sul marciapiede.

euro 9.850,00

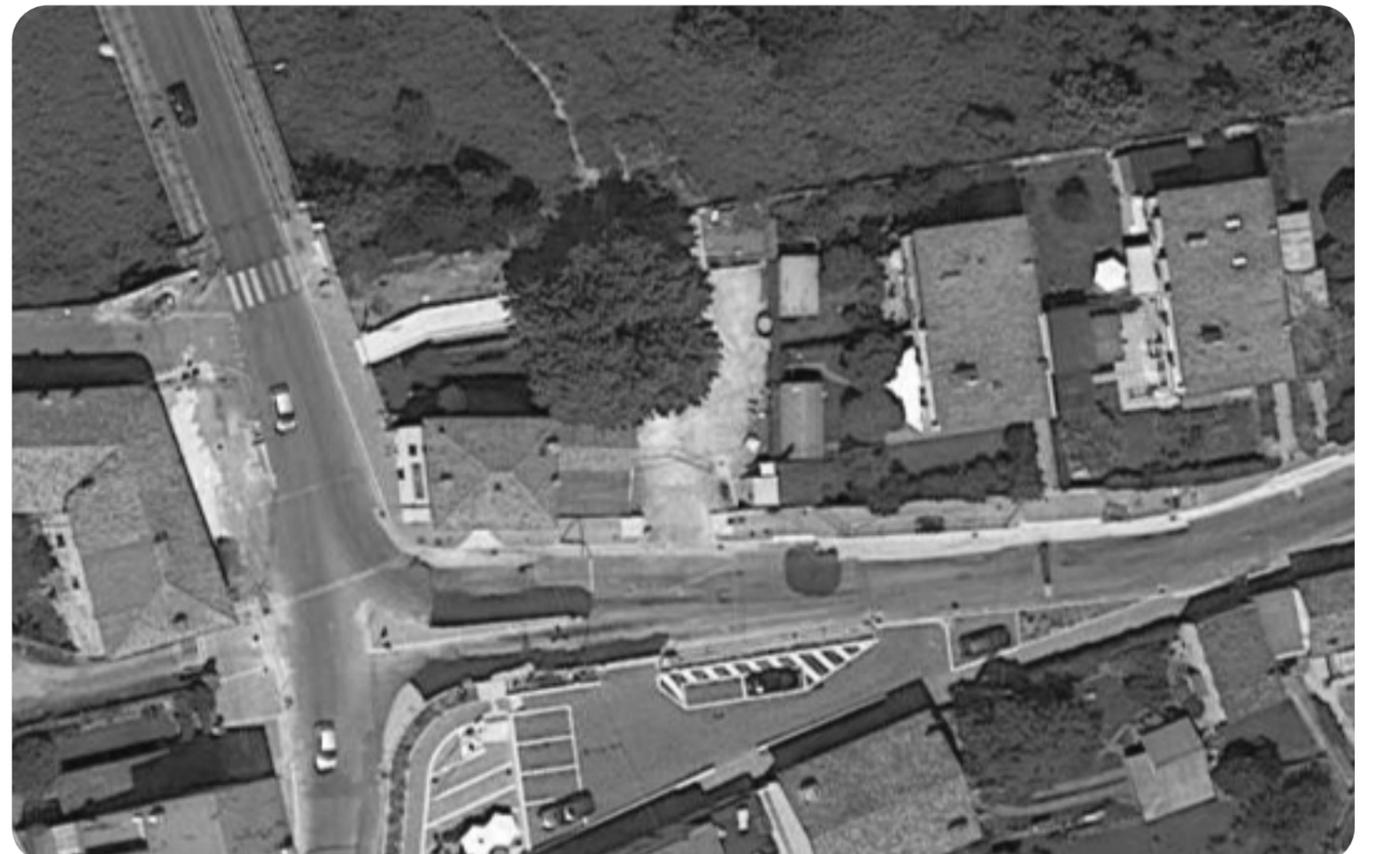
NOTA GENERALE: Allo stato attuale, nel parcheggio è già presente un parcheggio disabili con caratteristiche conformi alla normativa.

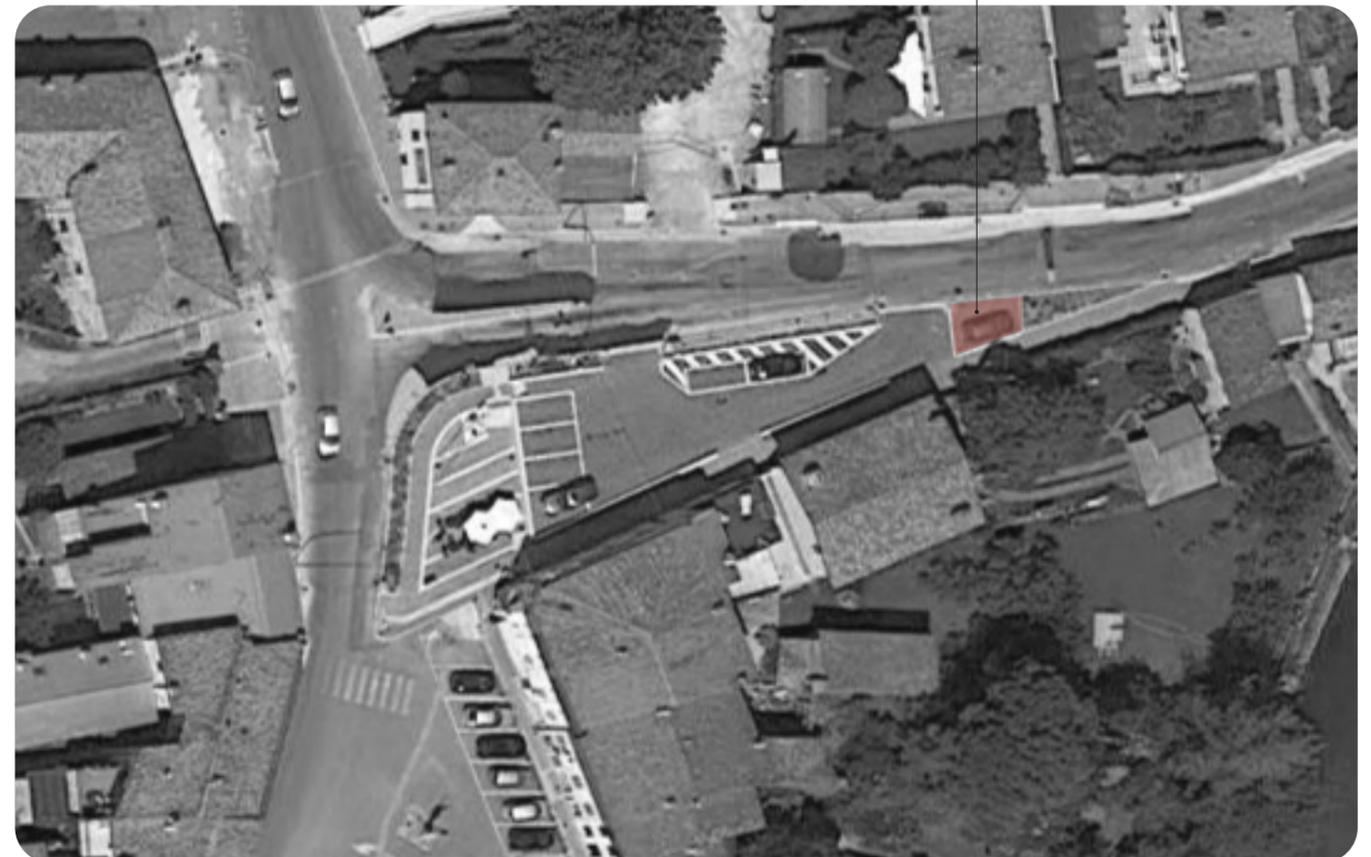
4.1.

Si rileva la mancanza di parcheggio riservato alle persone disabili e segnalato secondo normativa.
Se ne prevede la realizzazione (segnaletica orizzontale e verticale).

euro 530,00

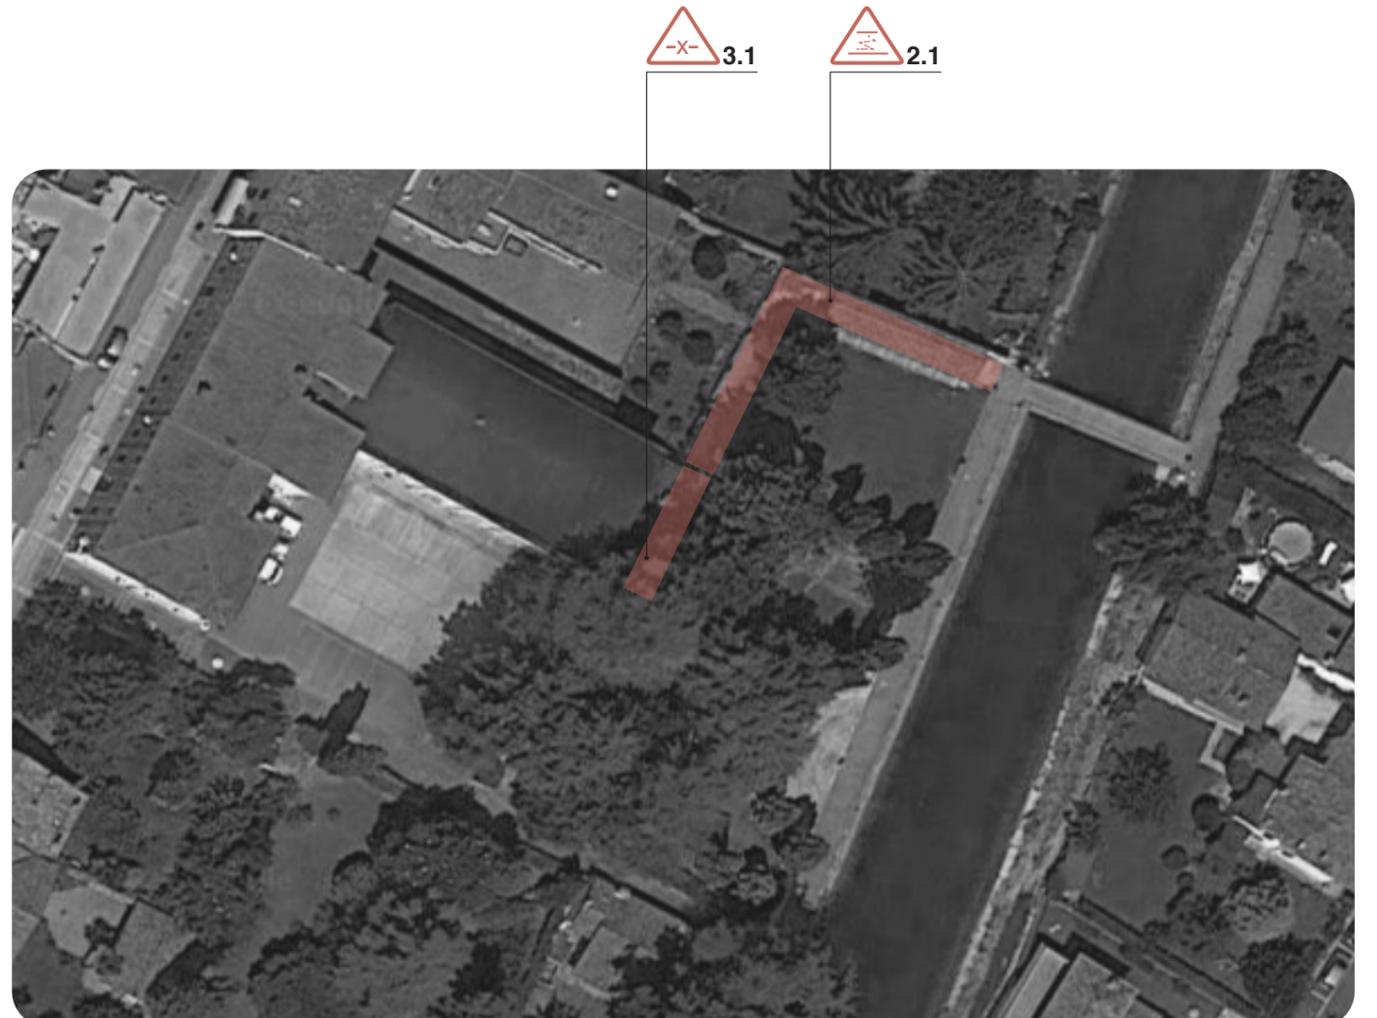
2.1.

Il percorso perimetrale al parco, sul confine nord-ovest dell'area, presenta delle discontinuità in quanto costituita da lastroni in cemento lavato intervallati da fasce d'erba di circa 10 cm. Si prescrive di colmare tali discontinuità con ulteriori lastre o del cemento. Alcune lastre risultano inoltre sconnesse e andrebbero quindi livellate.

In adiacenza al prospetto della Sala Polifunzionale si rileva la presenza di un percorso con alcuni gradini di altezza variabile (fino a 4-5 cm). Si prescrive l'eliminazione dei gradini e la realizzazione di una rampa.

euro 2.880,00

euro 2.920,00

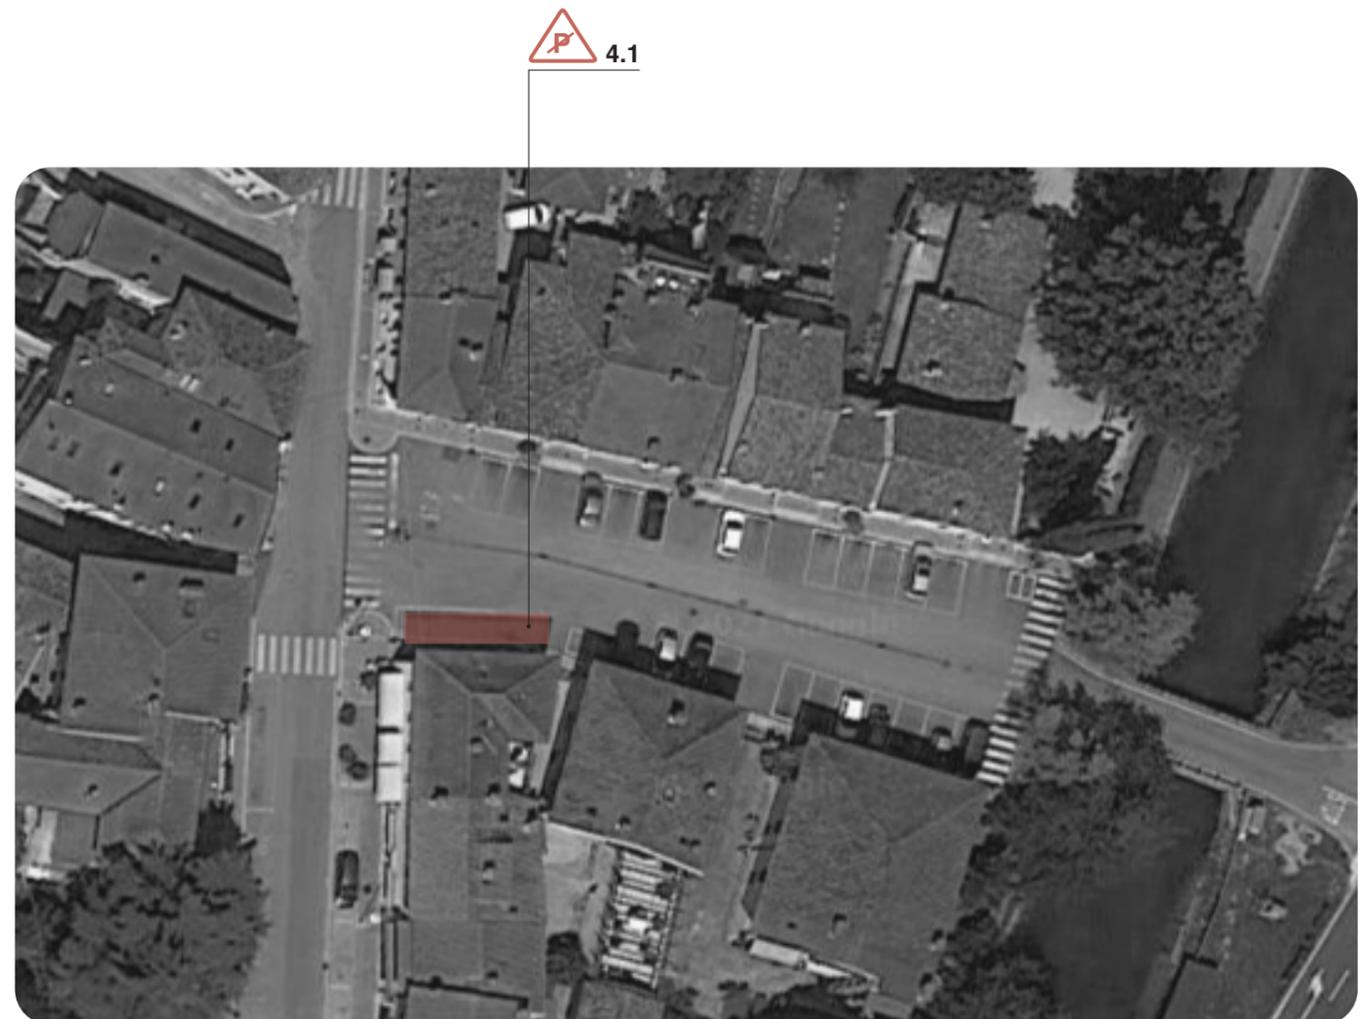
4.1.

Si rileva la presenza di n.2 parcheggi disabili in linea, non a norma dal punto di vista dimensionale e della segnaletica orizzontale. Si prescrive di ritracciare la segnaletica orizzontale dei parcheggi prevedendo una dimensione per ciascuno di minimo 2,20 m di larghezza e 6 m di lunghezza, con zebratura in coda.

euro 85,00

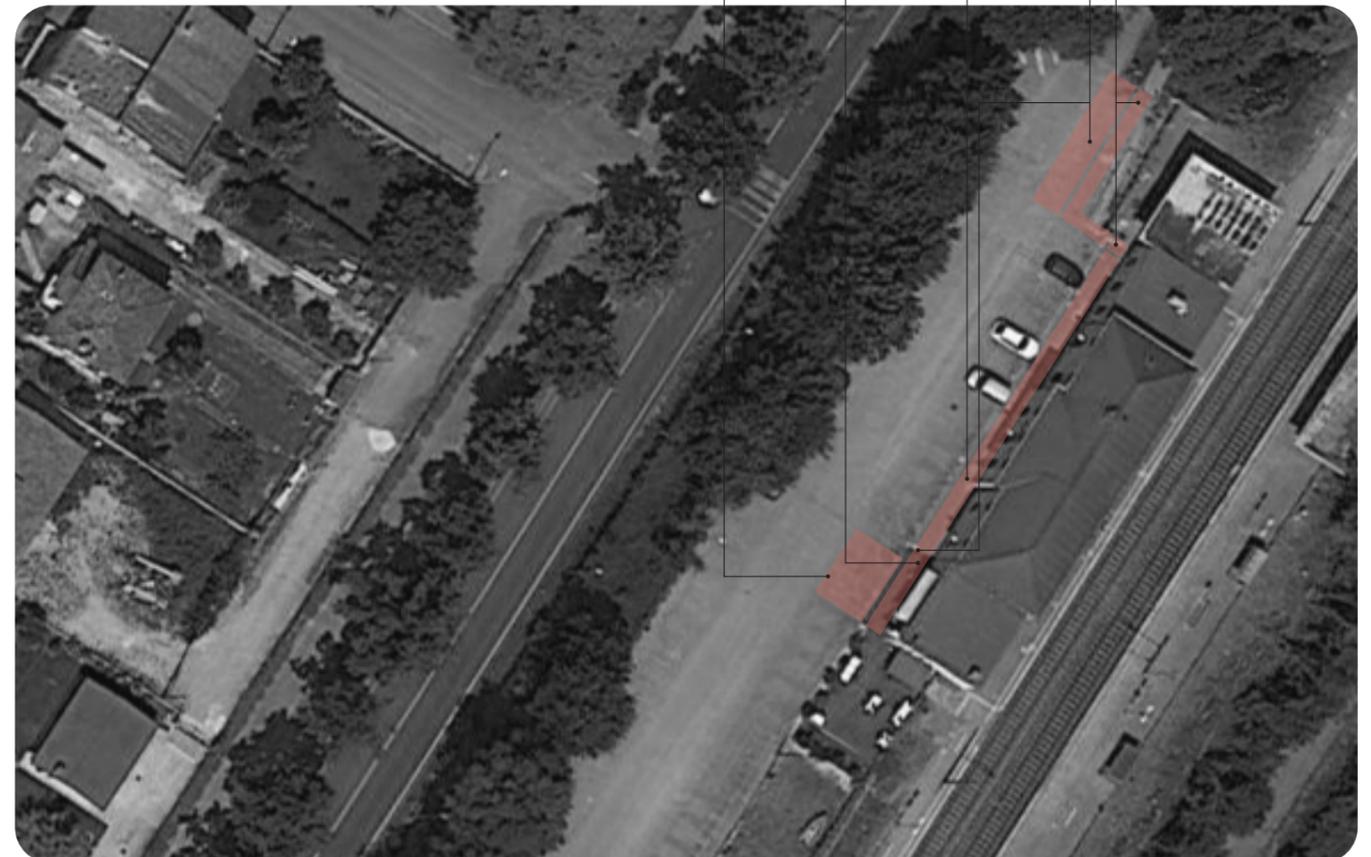
2.1.

La pavimentazione del marciapiede e della rampa antistante la stazione risulta dissestata. Si prevede la ripavimentazione del marciapiede e realizzazione ex novo di un ultimo tratto per dare continuità al percorso pedonale che conduce verso il centro di Sagrado, in calcestruzzo o in masselli di cemento, come l'esistente.

In corrispondenza del parcheggio disabili manca una rampa di raccordo tra la quota del piazzale e quella del marciapiede. Si prescrive la realizzazione di tale raccordo e inserimento di sistemi loges.

Si rileva la presenza di n.2 parcheggi disabili, non a norma dal punto di vista dimensionale e della segnaletica verticale. Si prescrive di ritracciare la segnaletica orizzontale al fine di realizzare due parcheggi conformi alla normativa (minimo 3,20 m x 5,00 m) e l'inserimento di un secondo cartello stradale con l'indicazione del posteggio disabili (ora è presente un solo segnale do parcheggio).

Le segnalazioni tattili plantari sono ovunque assenti. Se ne prevede la realizzazione, in particolare in prossimità della fermata del bus e del parcheggio disabili.

euro 7.000,00

euro 1.200,00

euro 230,00

euro 600,00

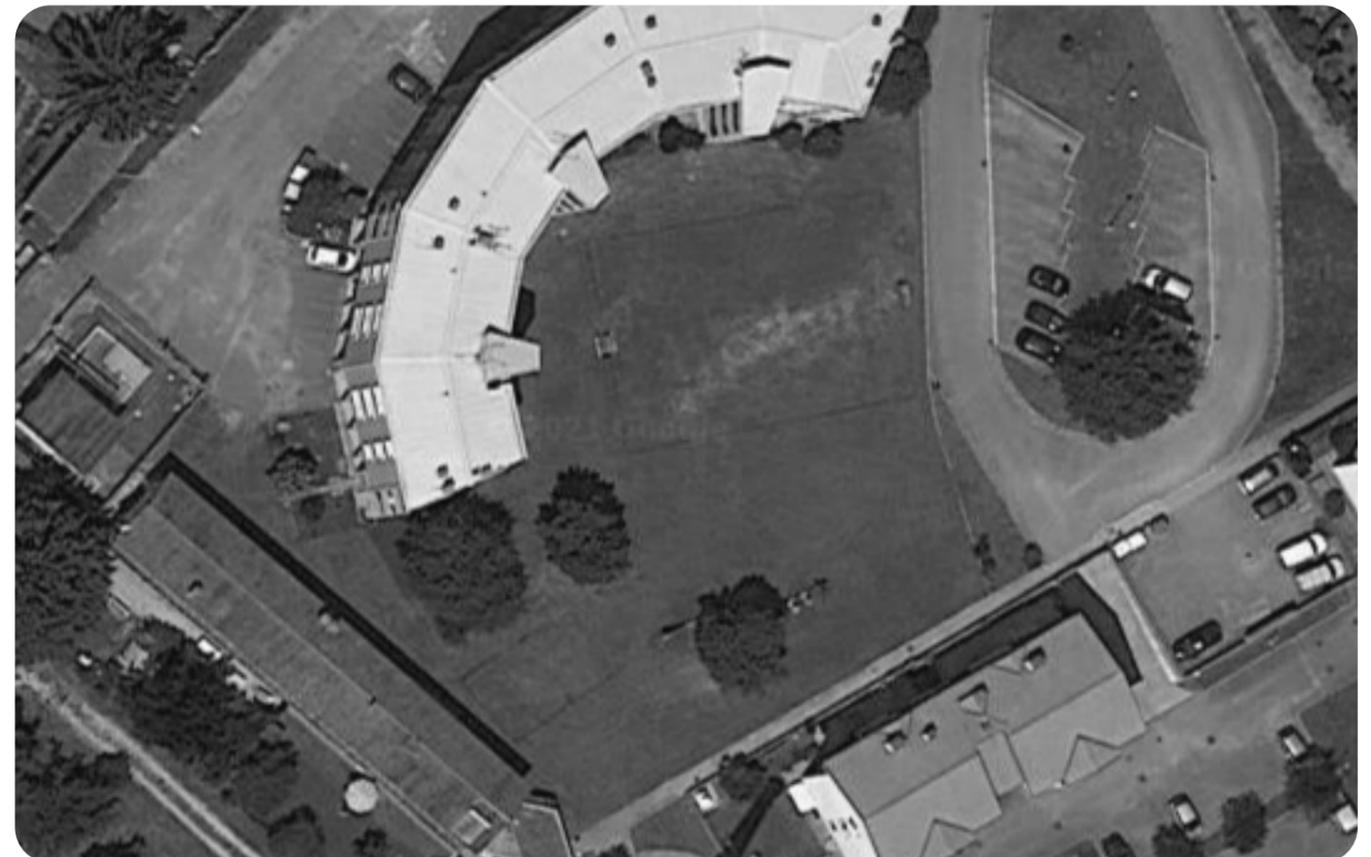
NOTA GENERALE: Non si rilevano particolari criticità.

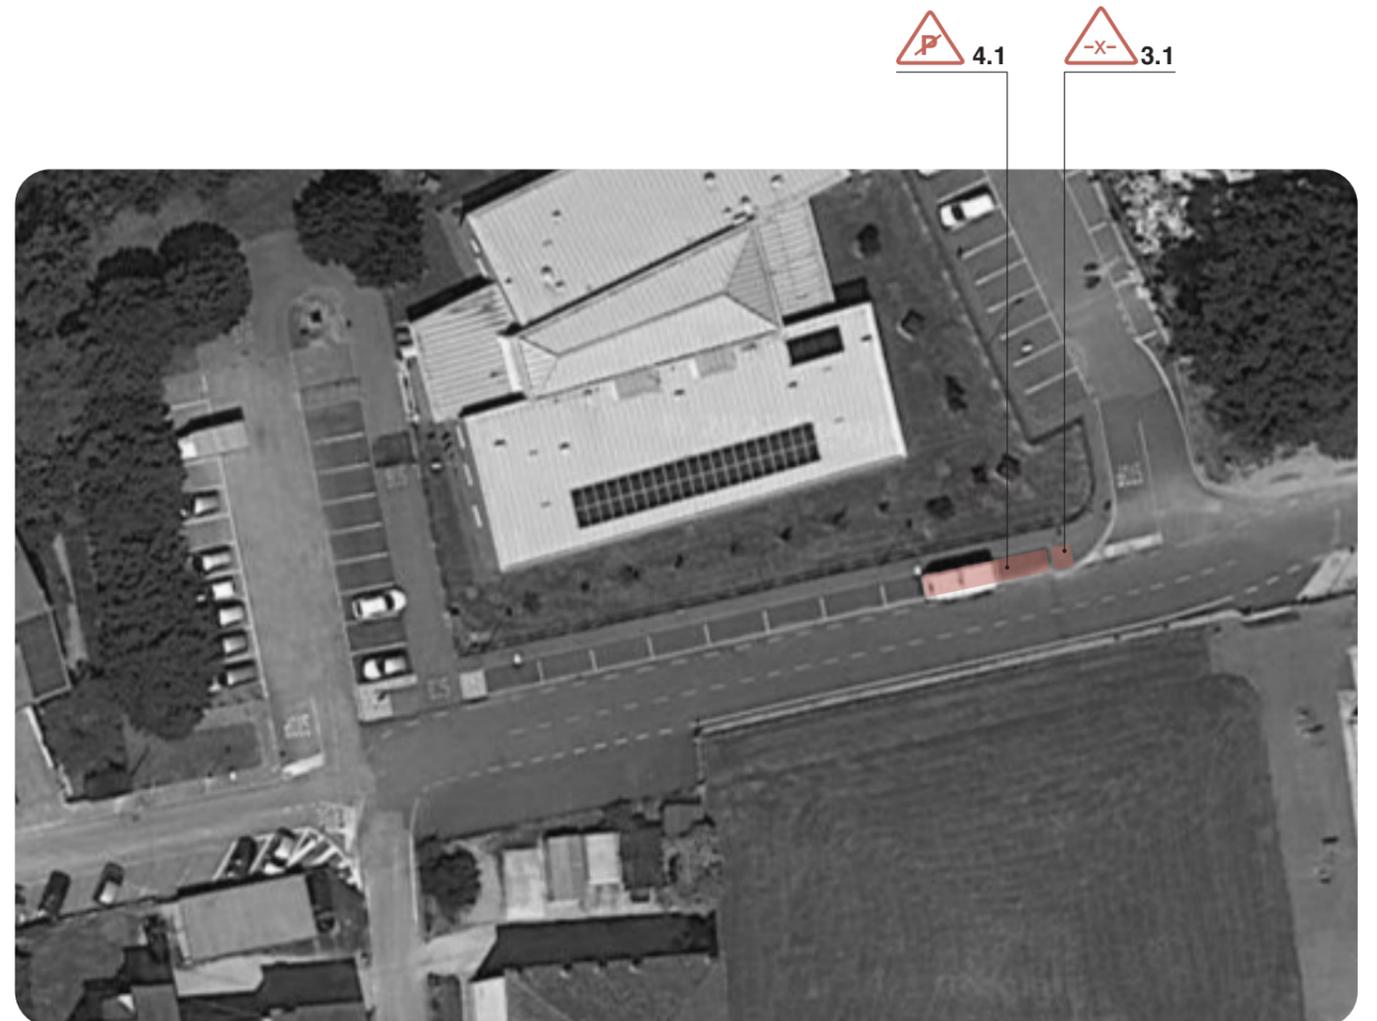
rilevato fotografico criticità (stato di fatto):**interventi necessari:****interventi opportuni:****costo interventi:****3. ostacolo fisico:****3.1.**

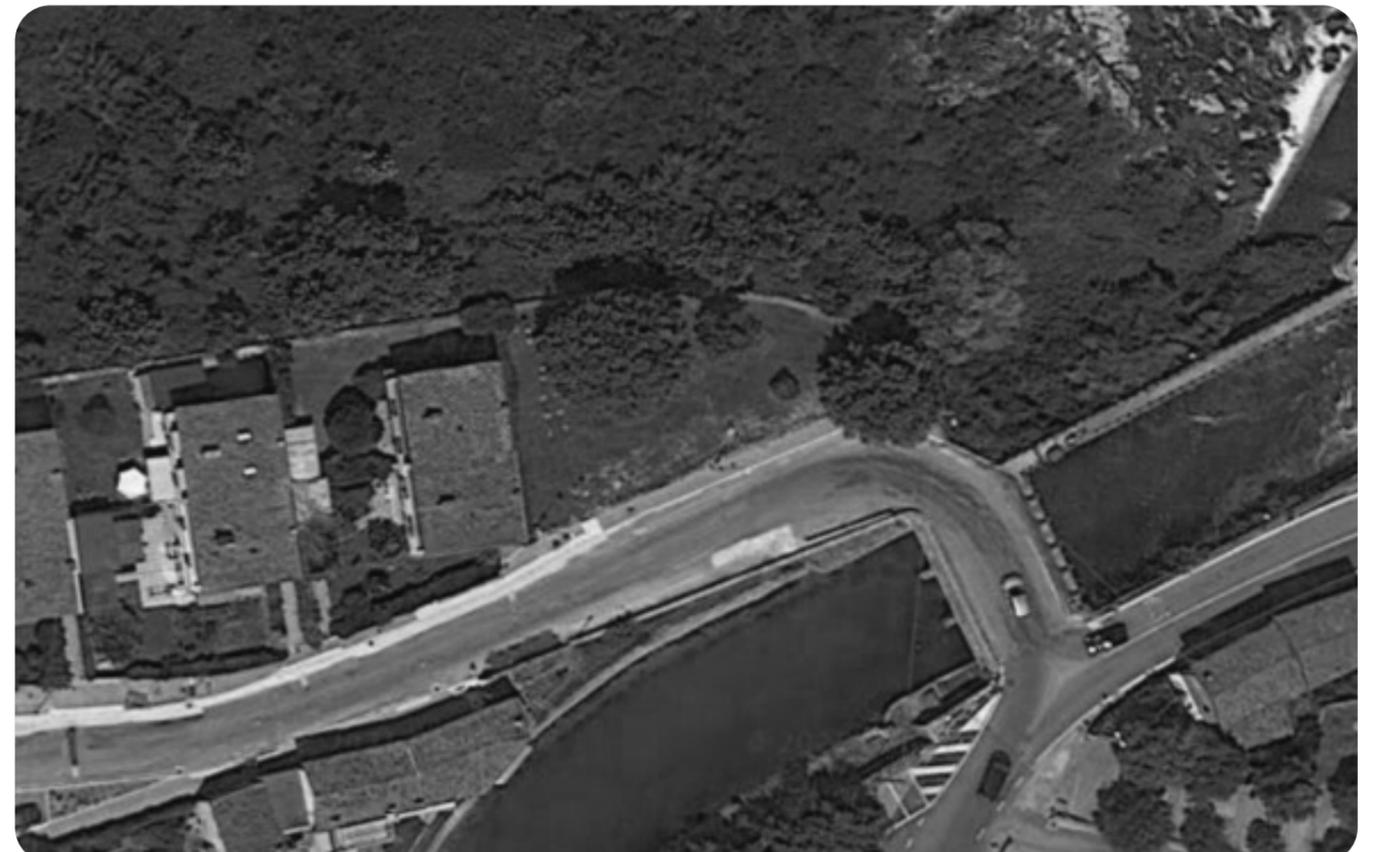
NOTA GENERALE: Non si rilevano particolari criticità. Si precisa in ogni caso che il manto erboso rende difficile l'accesso in autonomia alle persone con disabilità motoria.

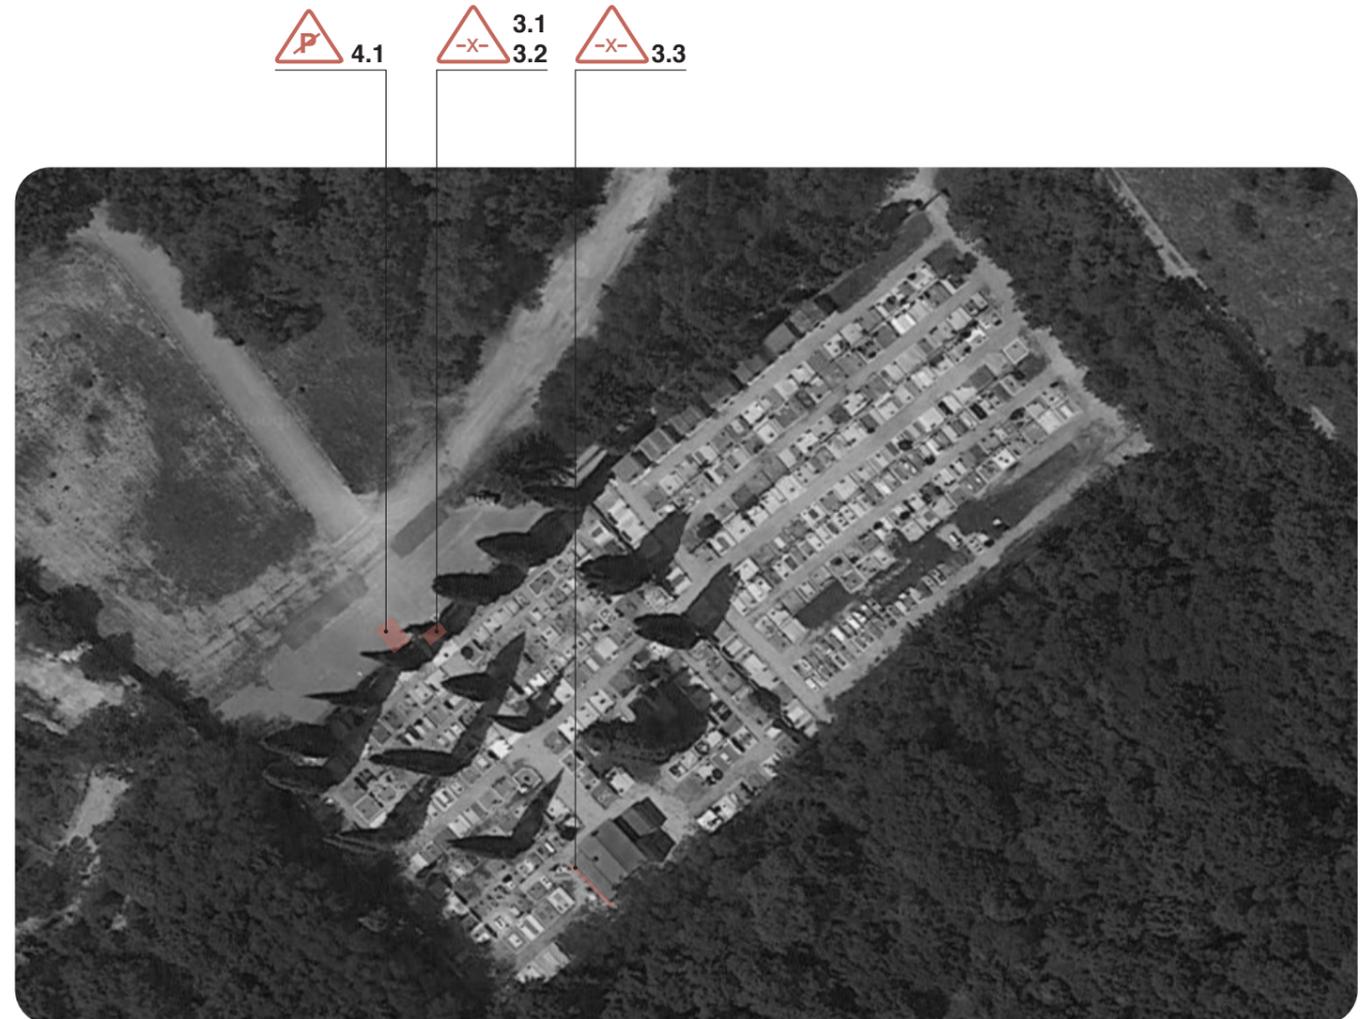
NOTA GENERALE: Il cimitero di Sagrado presenta diverse criticità dal punto di vista dell'accessibilità. I camminamenti in ghiaia di grossa pezzatura limitano l'accesso, in maniera autonoma, delle persone con difficoltà motorie, così come il dislivello all'ingresso, colmato allo stato attuale con alcuni gradini. Gli interventi per garantire la completa accessibilità degli spazi interni del cimitero dovrebbero essere radicali. Di seguito si elencano alcuni interventi puntuali che potrebbero migliorare la fruibilità degli spazi. Si segnala che non è stato possibile valutare i servizi igienici poichè inaccessibili (porta chiusa a chiave).

rilevato fotografico criticità (stato di fatto):**interventi necessari:****interventi opportuni:****costo interventi:****3. ostacolo fisico:**

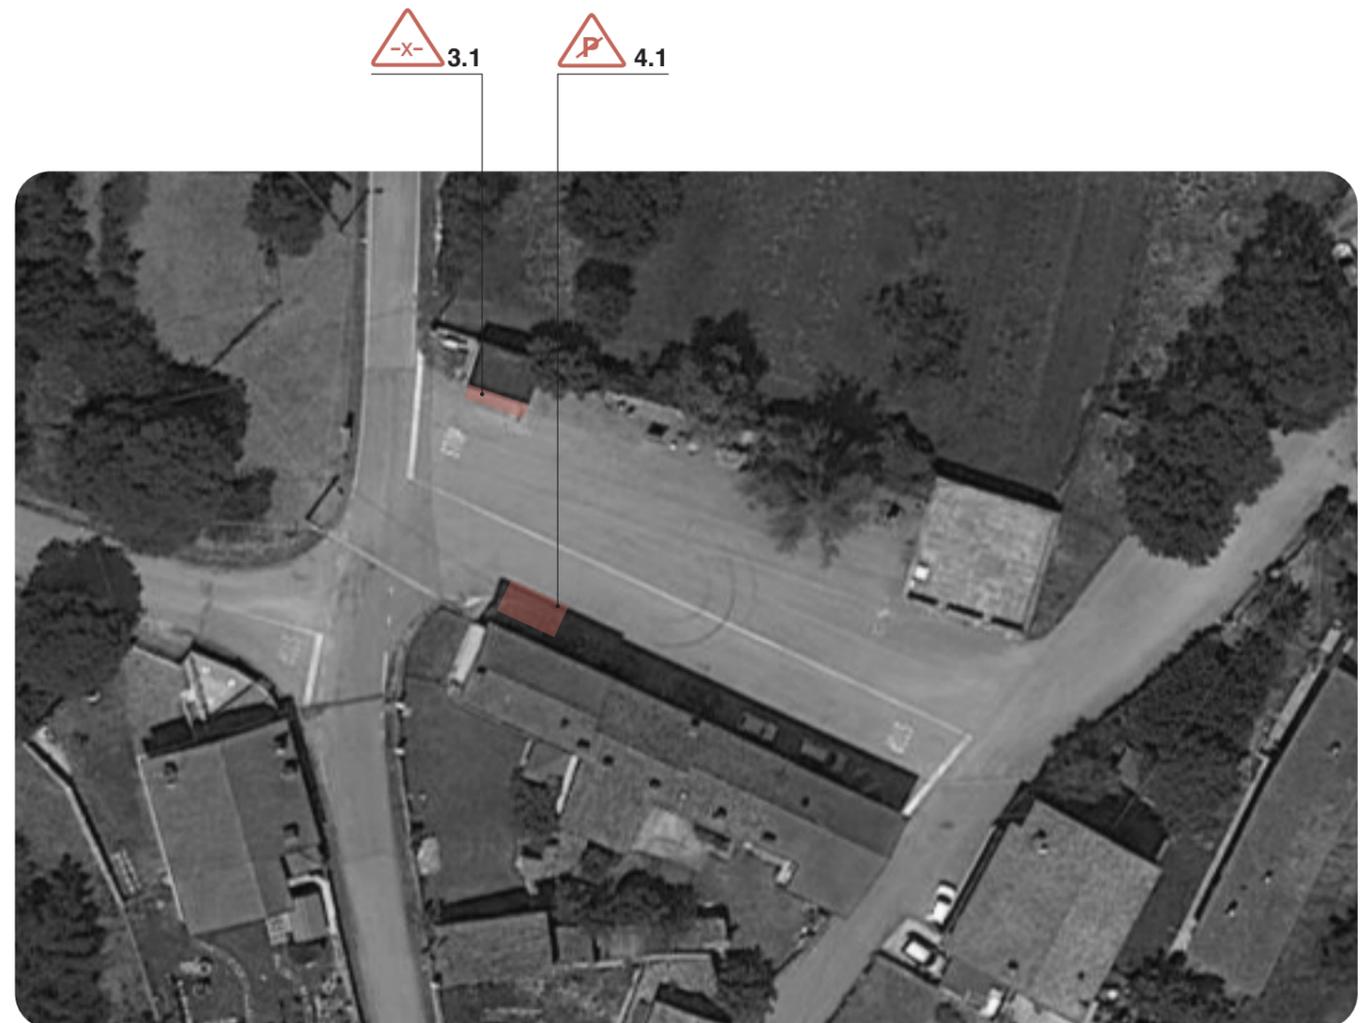
rilevo fotografico criticità (stato di fatto):**3. ostacolo fisico:****3.1.**

Si segnala la presenza di un dislivello tra la cabina d'attesa della fermata del TPL e la quota stradale (circa 10 cm).
Si prescrive la realizzazione di una piccola rampa di raccordo e l'installazione di loges.

euro 650,00

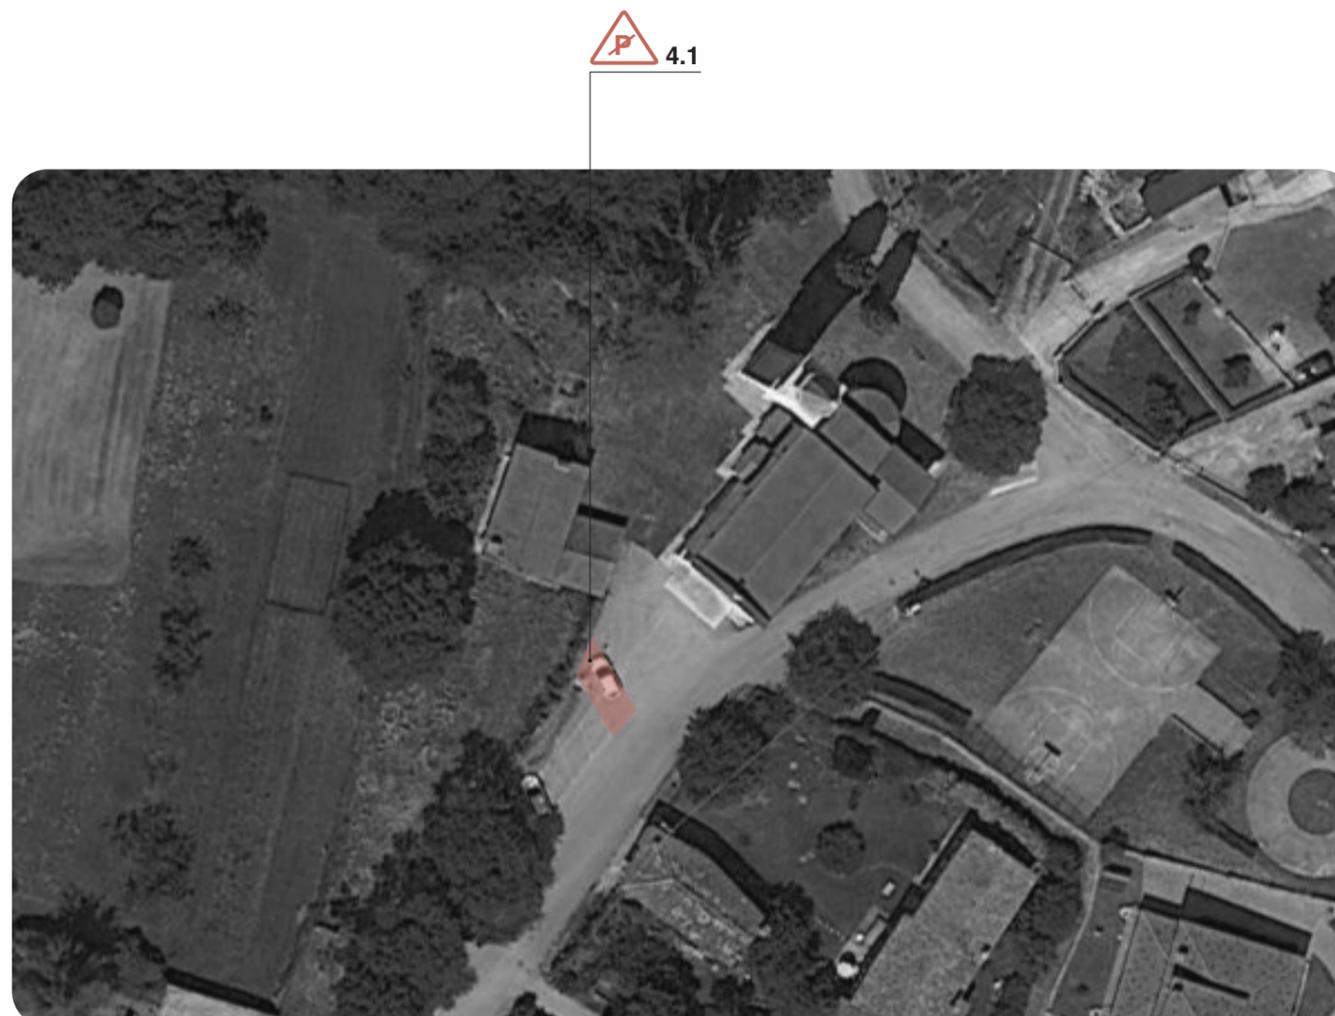
4.1.

Si rileva la mancanza di parcheggio riservato alle persone disabili e segnalato secondo normativa.
Se ne prevede la realizzazione (segnaletica orizzontale e verticale).

euro 530,00

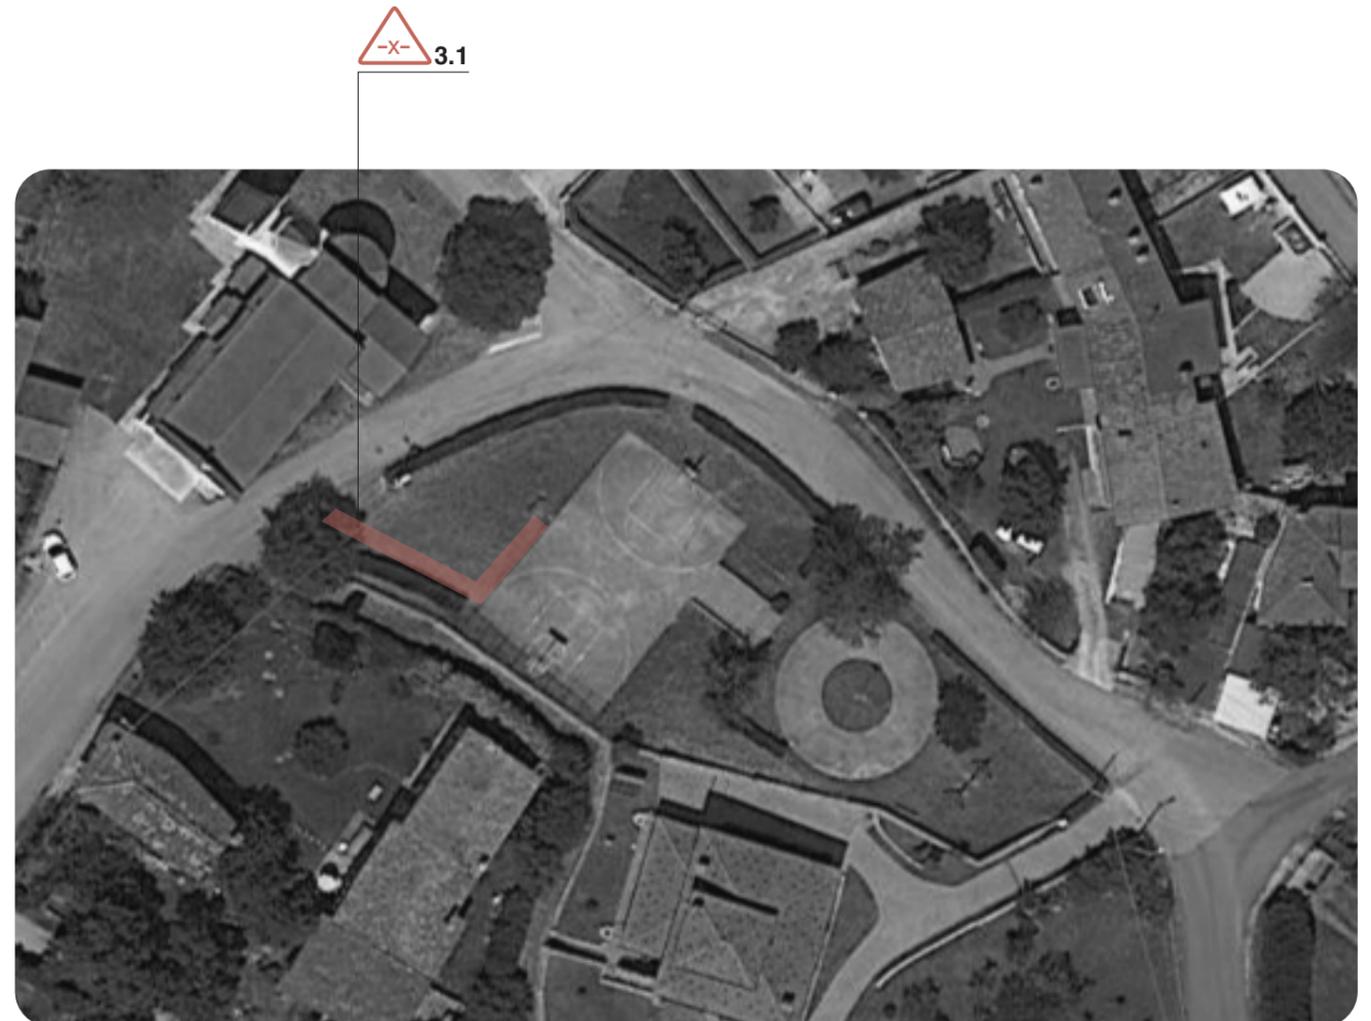
rilevo fotografico criticità (stato di fatto):**interventi necessari:****interventi opportuni:****costo interventi:****3. ostacolo fisico:****3.1.**

Si rileva la non accessibilità del campo da basket. Si segnala l'opportunità di realizzare un percorso pedonale (larghezza min. 90 cm) che possa permettere di raggiungere la panchina presente a bordo campo da basket.

euro 2.500,00

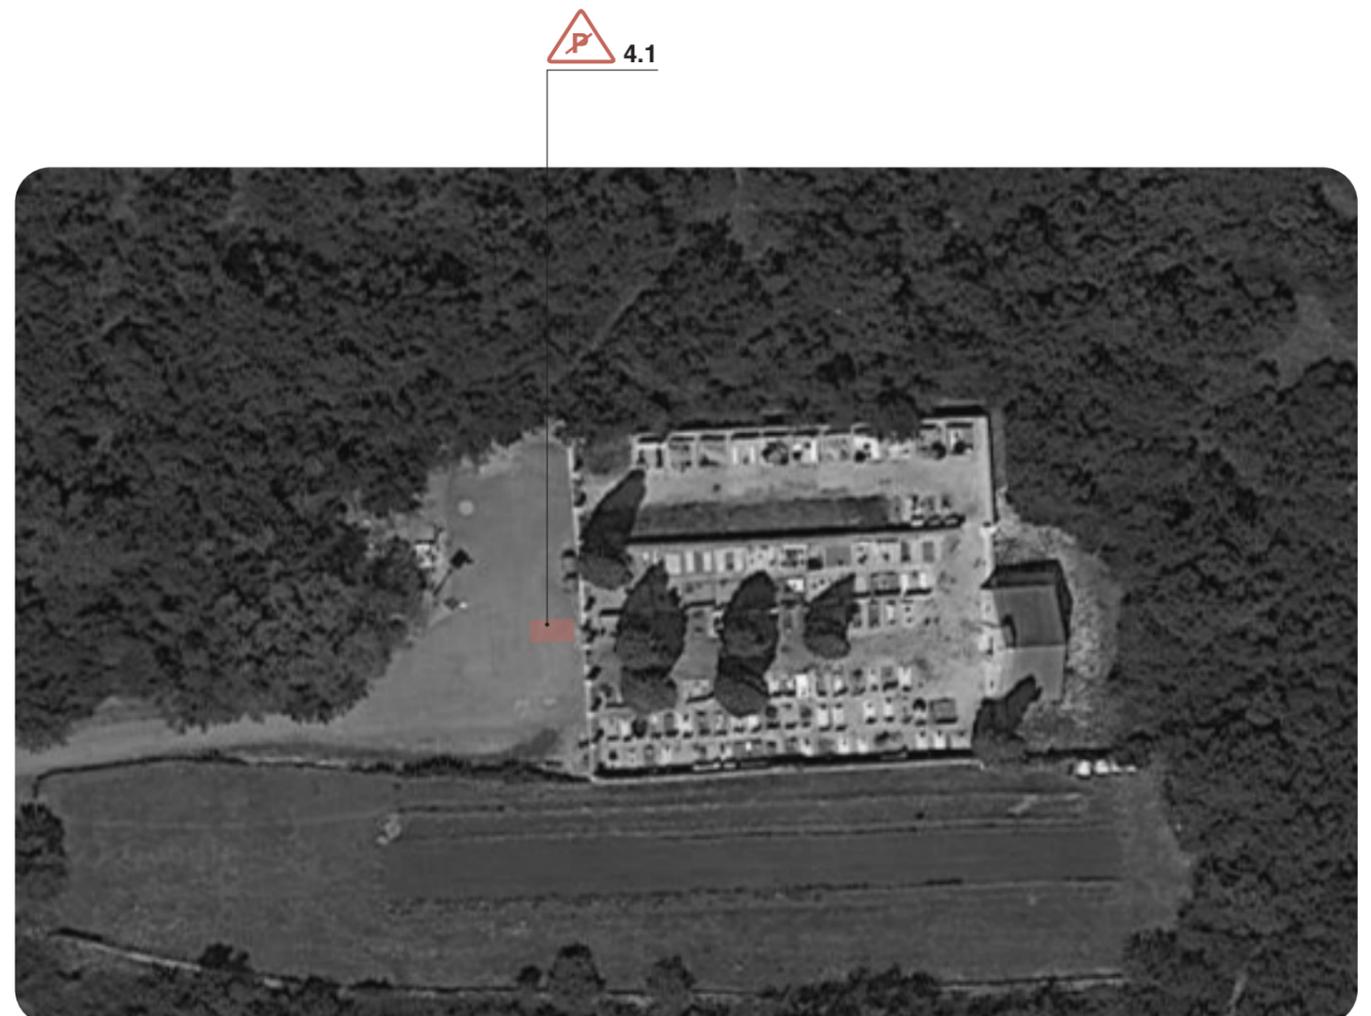
4.1.

Si rileva la mancanza di parcheggio riservato alle persone disabili e segnalato secondo normativa. Se ne prevede la realizzazione (segnaletica orizzontale e verticale).

euro 530,00

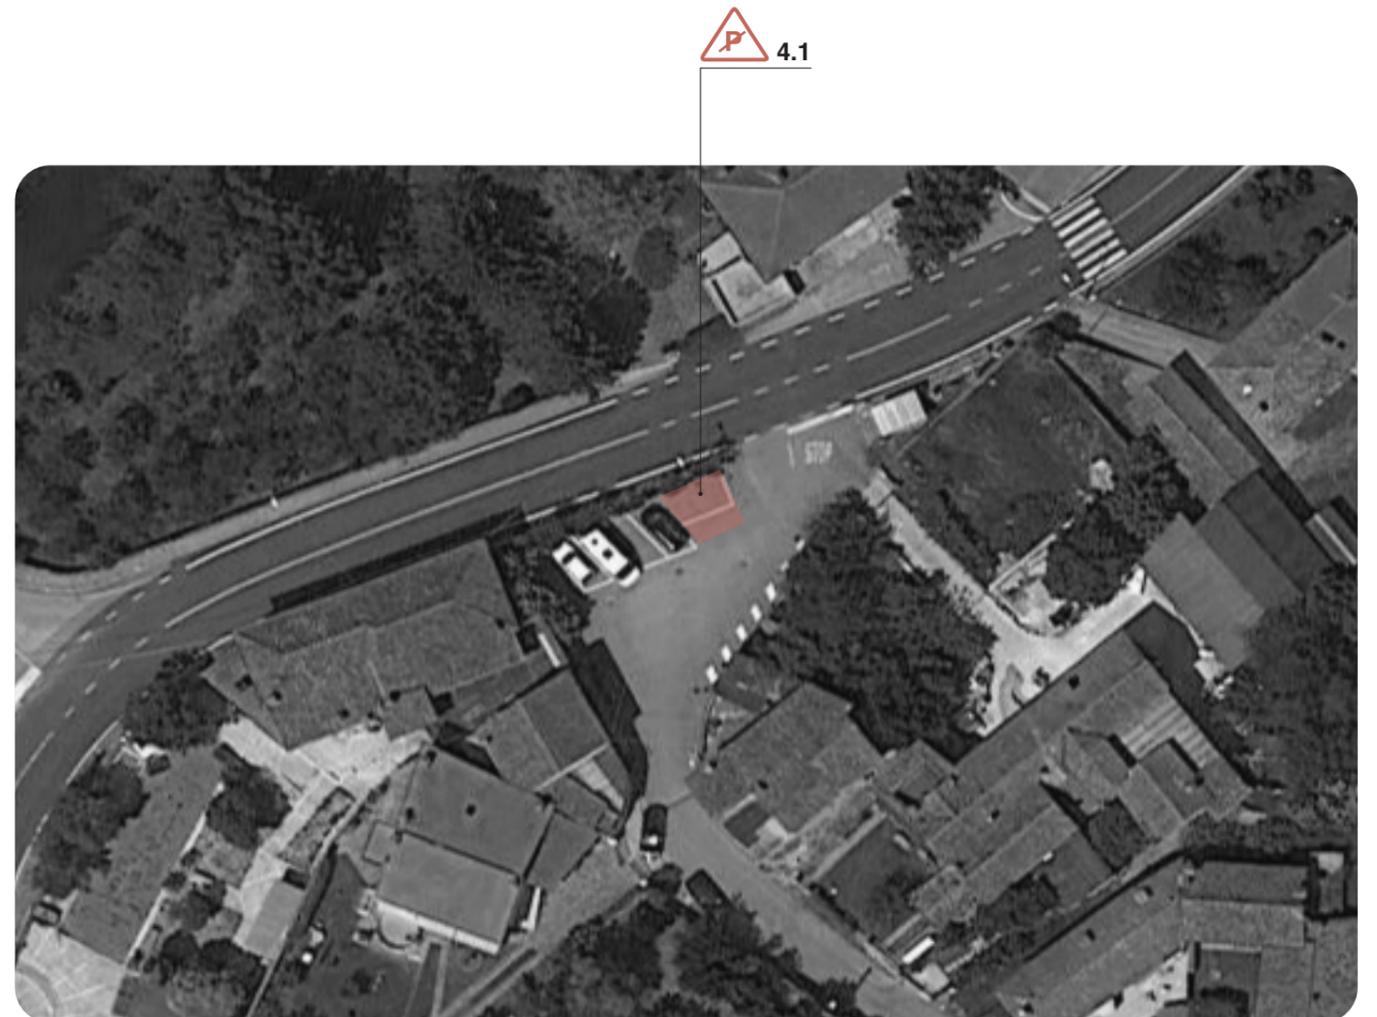
4.1.

Si rileva la mancanza di parcheggio riservato alle persone disabili e segnalato secondo normativa.
Se ne prevede la realizzazione (segnaletica orizzontale e verticale).

euro 530,00

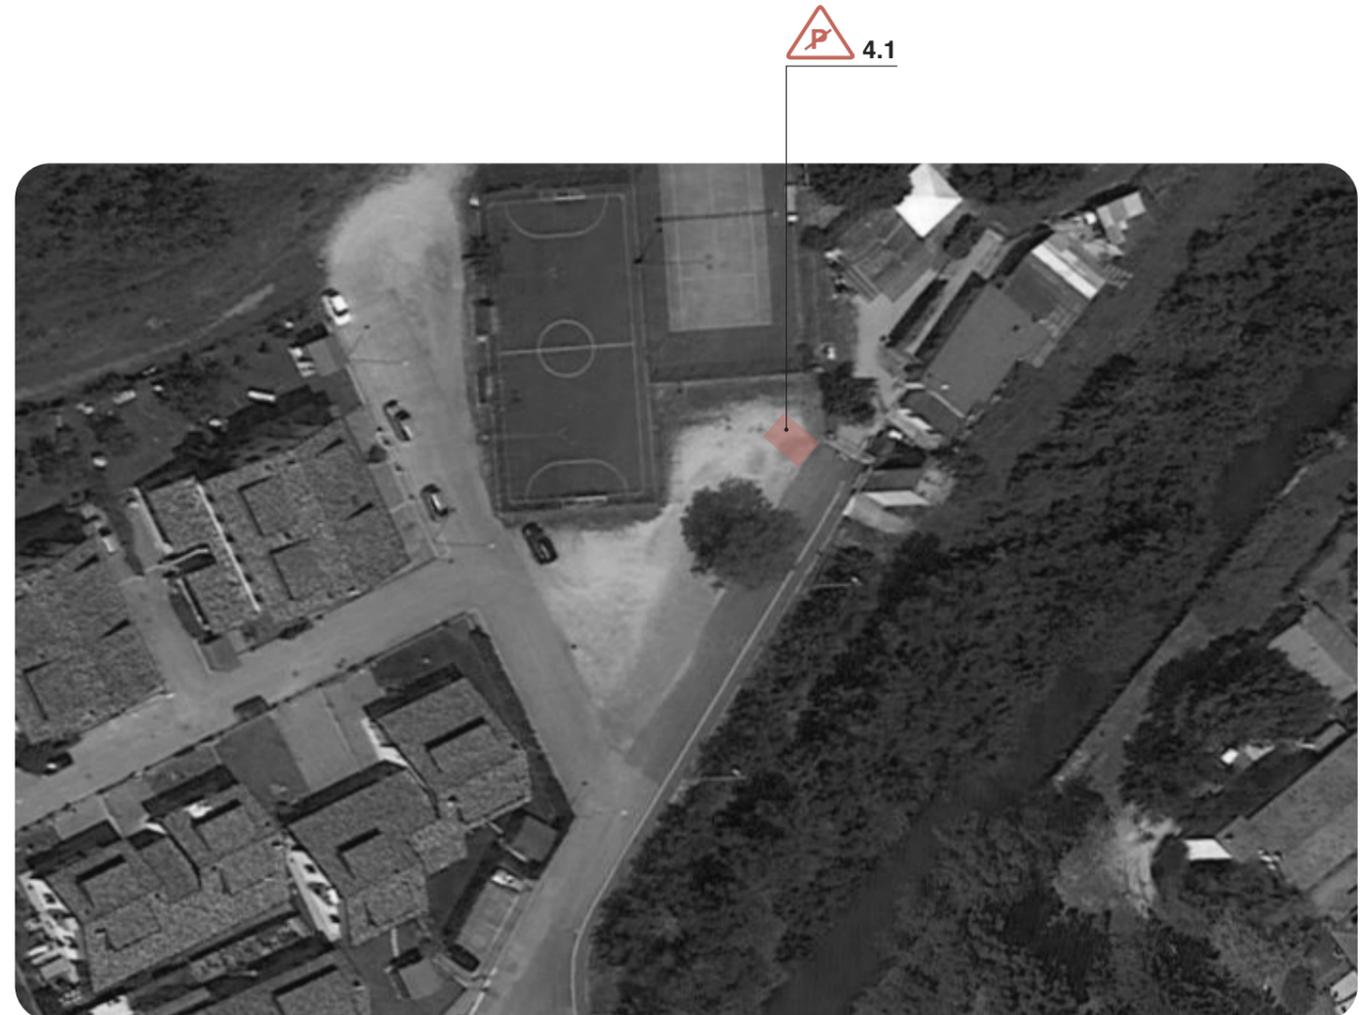
4.1.

Si rileva la mancanza di parcheggio riservato alle persone disabili e segnalato secondo normativa. Se ne prevede la realizzazione (segnaletica orizzontale e verticale) previa pavimentazione dell'area ad esso dedicata, attualmente in ghiaia.

euro 1.500,00
