COMUNE DI SAGRADO

P.R.G.C.

STUDIO GEOLOGICO

RELAZIONE GEOLOGICA

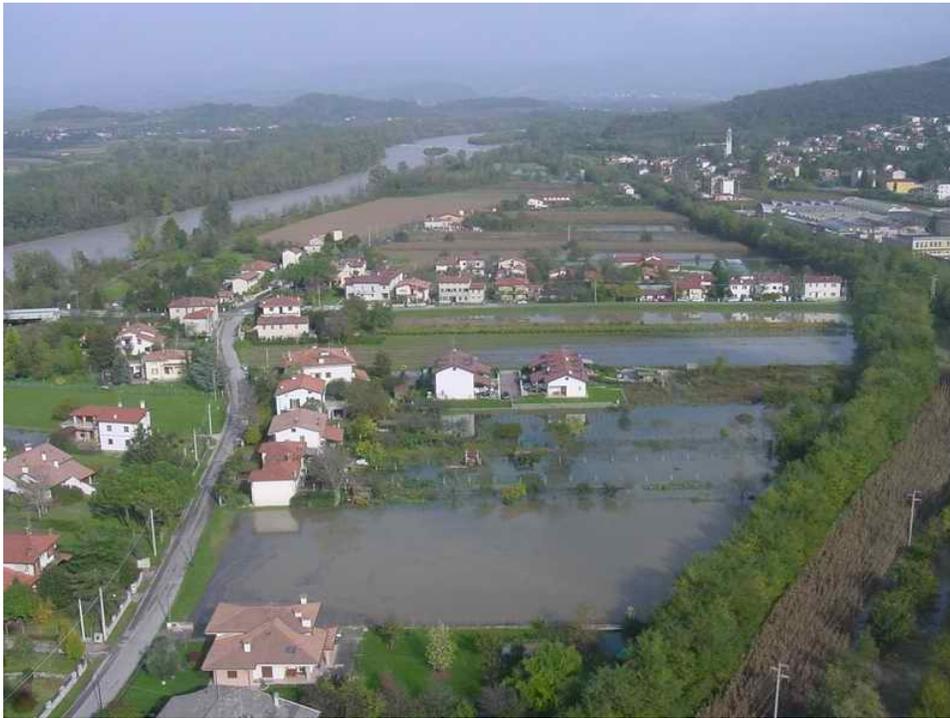
dell'Isonzo, per infiltrazioni di acque sotterranee, non per tracimazione al colmo dell'argine maestro.

Foto 1. Alluvione del 31.10.2004 (fonte: <http://www.protezionecivile.fvg.it>)

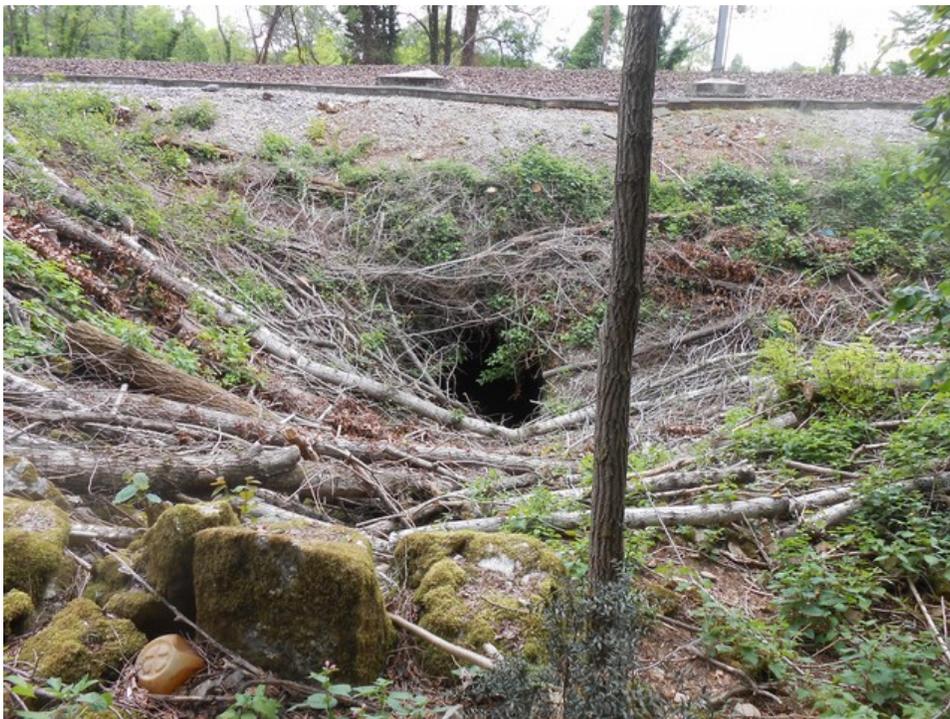
Si segnalano recenti interventi di disboscamento lungo la linea ferroviaria, nel tratto compreso tra Poggio Terza Armata e Peteano, con abbandono della vegetazione in sito ed irresponsabile accumulo di tronchi e ramaglie all'imbocco delle condotte di sottopasso ferroviario.

Foto 2. Vegetazione abbandonata all'imbocco della condotta sotto la linea ferroviaria.

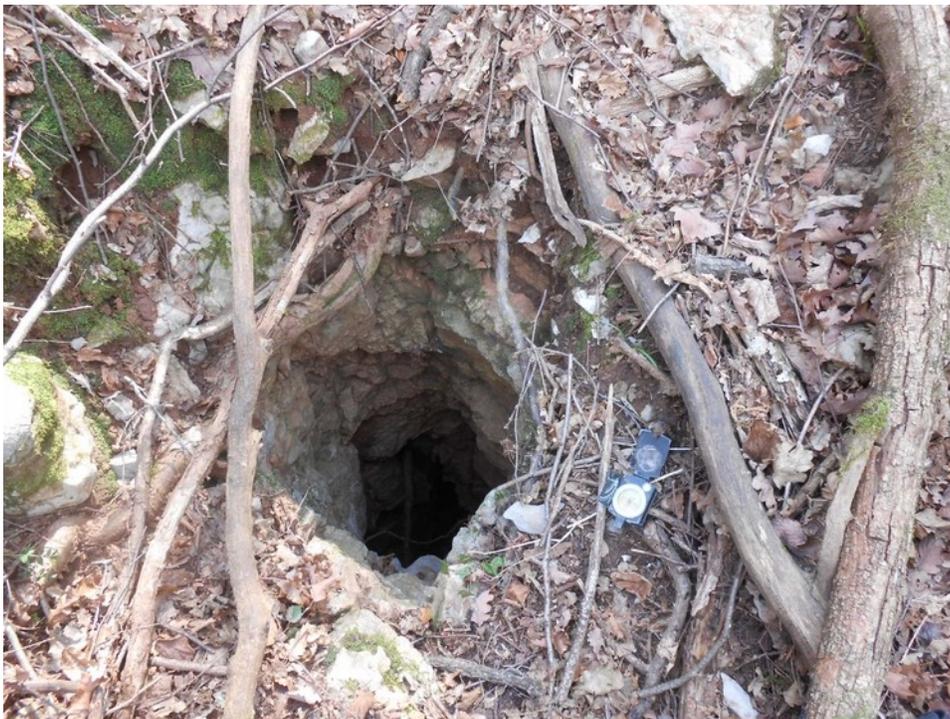
nella parte più alta dell'impluvio, alcuni crolli di piante che intersecano trasversalmente l'alveo, senza però condizionare il passaggio delle acque, ancorché fortemente episodico. Le pareti in roccia calcarea, visibili in alcuni tratti, segnalano una probabile origine tettonica della morfologia idrica, la terra rossa accumulata segnala che il trasporto solido è modesto per assenza di una circolazione idrica significativa. È da attendersi che solo in occasione dei maggiori eventi meteorici l'impluvio sia attivo. La presenza in alveo, alla quota di 165 metri s.l.m.m. di una cavità carsica a pozzo verticale, sottrae in caso di circolazione idrica superficiale un'importante aliquota idrica proveniente dalla parte dell'impluvio posto alle quote maggiori. (Foto 3.)

Foto 3. Cavità carsica a pozzo

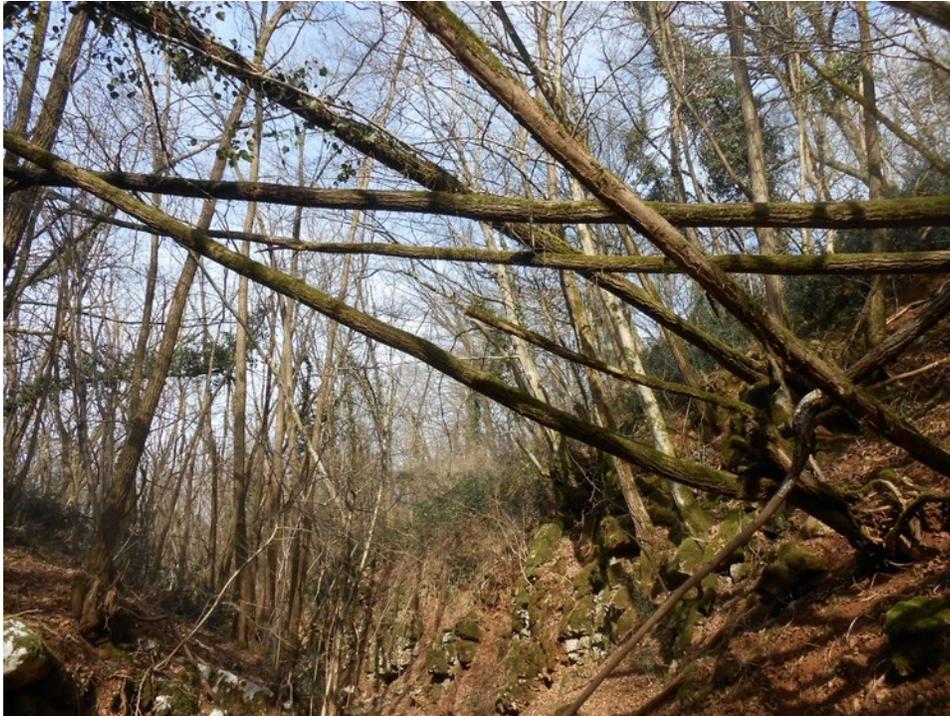
La prima parte dell'impluvio muove su una superficie costituita da terra rossa, pendenza poco accentuata, pareti delle scarpate poco inclinate, vegetazione sostanzialmente stabile. L'ultimo tratto, a partire dalla quota di circa 100 metri s.l.m.m. è maggiormente incassato, ripido, le sponde sono spesso in roccia, i fianchi dell'impluvio recano instabilità puntuali di vegetazione di alto fusto, qualche rilascio litico puntuale (Foto 4.).

Foto 4. Gli altofusti crollati ad intersecare l'impluvio

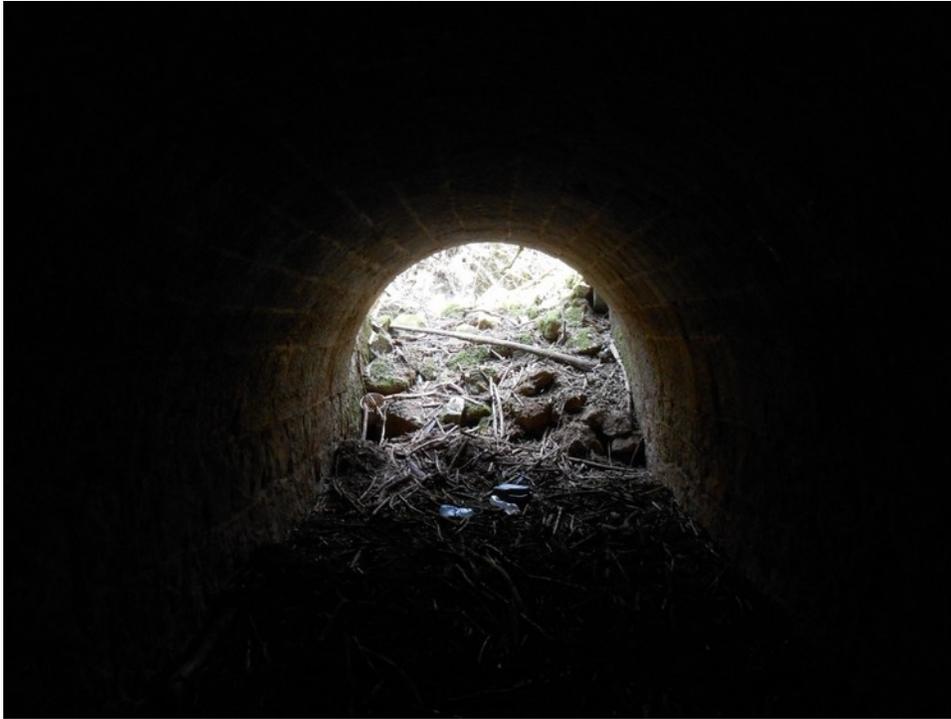
La confluenza finale avviene in corrispondenza di un'ampia depressione doliniforme posta a monte della linea ferroviaria. In caso di intense precipitazioni le acque ruscellanti sono raccolte da una galleria di sottopasso della linea ferroviaria, non buono il suo stato di manutenzione, evidente un trasporto solido importante, lo sbocco a valle della galleria coincide con un accumulo di materiale litico che determina impedimento al libero deflusso delle acque. L'imbocco a monte reca una analoga soglia costituita da materiale litico (Foto 5.).

Foto 5. L'ingresso della galleria sotto la linea ferroviaria

Questo manufatto dovrebbe essere controllato a cura di Trenitalia S.p.a., che in genere, come si dirà in seguito, provvede ad un controllo diffuso della linea ferroviaria, garantendo, altresì, un buon grado di gestione della vegetazione più prossima ai tratti di confluenza degli impluvi principali, nelle parti direttamente interessate dal rilevato ferroviario.

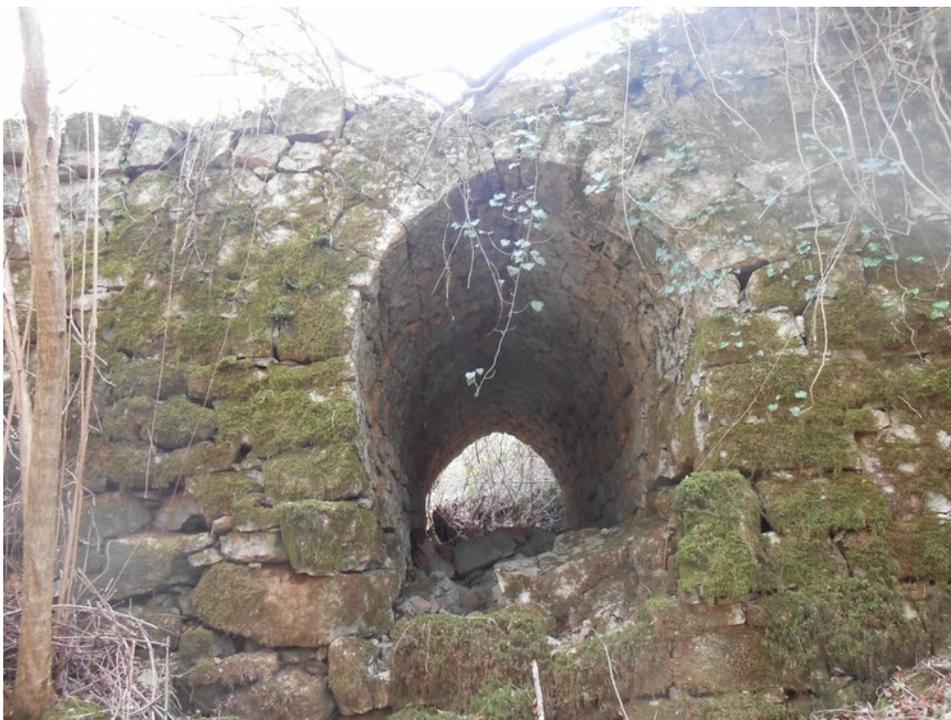
Poco più a monte della linea ferroviaria è rilevata un'opera di attraversamento stradale che andrebbe liberata dalla rigogliosa vegetazione che condiziona il libero defluire delle acque, ancorché episodico, con accumulo di materiale litico e terra rossa a monte (Foto 6.).

Foto 6. La galleria sotto il piano stradale parzialmente occlusa a monte

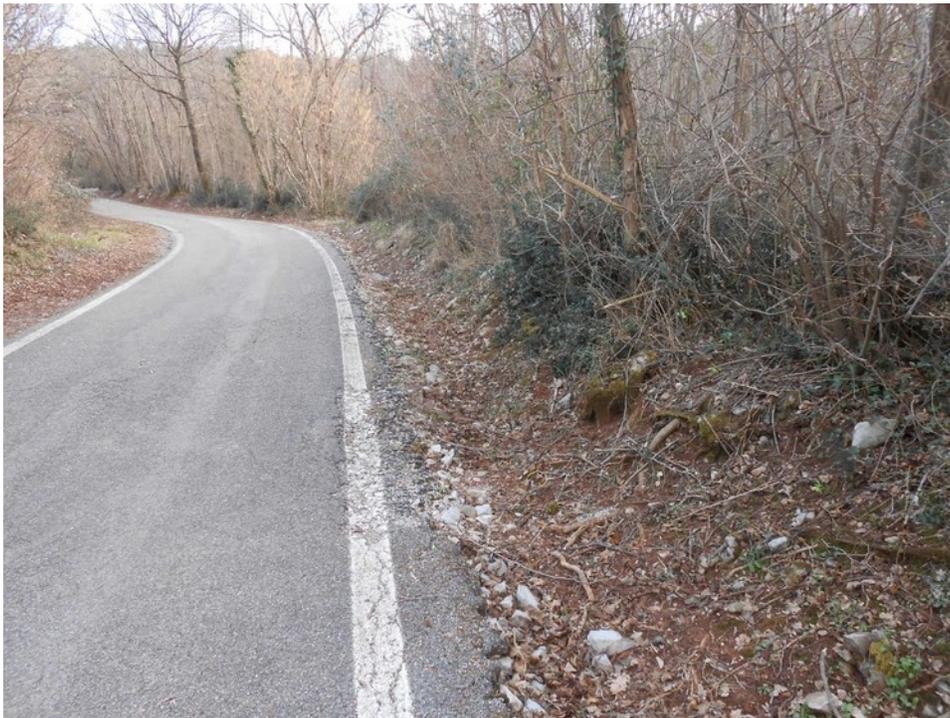
Dal tratto di interferenza con la strada citata e la quota 112.1 metri s.l.m.m., corrispondente ad una curva del medesimo asse viario, le acque ruscellanti, in occasione dei maggiori piovvaschi, muovono lungo l'asse stradale, provocando vistosi fenomeni erosivi. (Foto 7.)

Foto 7. Fenomeni erosivi lungo l'asse stradale

L'opera di canalizzazione al di sotto del piano stradale, che dovrebbe convogliare le acque in direzione della depressione che cinge a settentrione Case Boschini, è completamente ingombra di detriti. Necessita una sua periodica manutenzione.

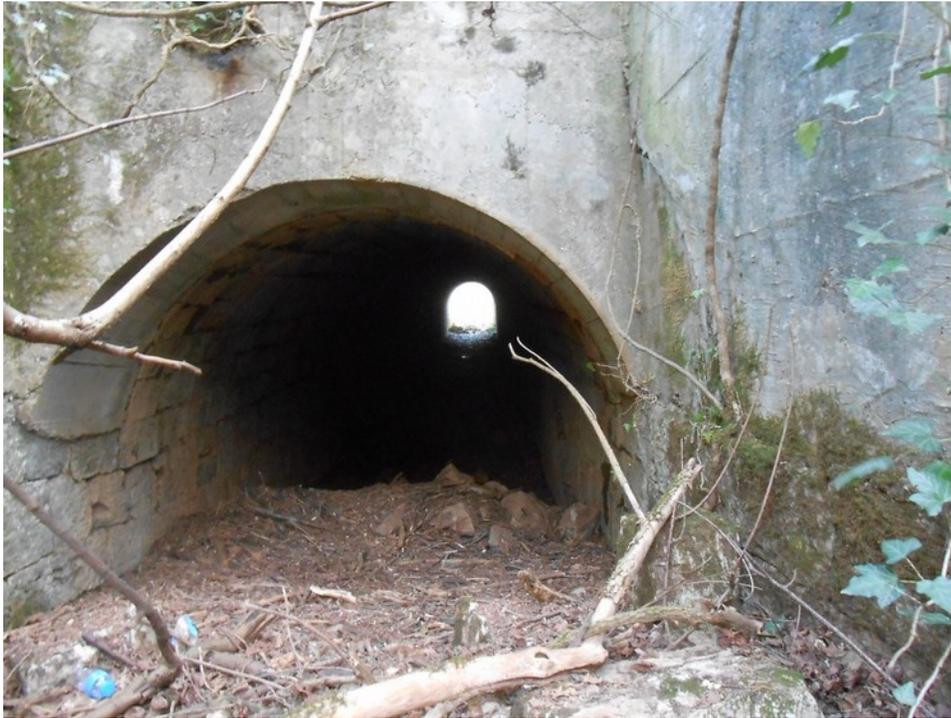
Foto 9. Lo sbocco della galleria al di sotto del rilevato ferroviario

parte galleria al di sotto del rilevato ferroviario dovrebbe essere liberata dagli ingombri di materiale alluvionale.

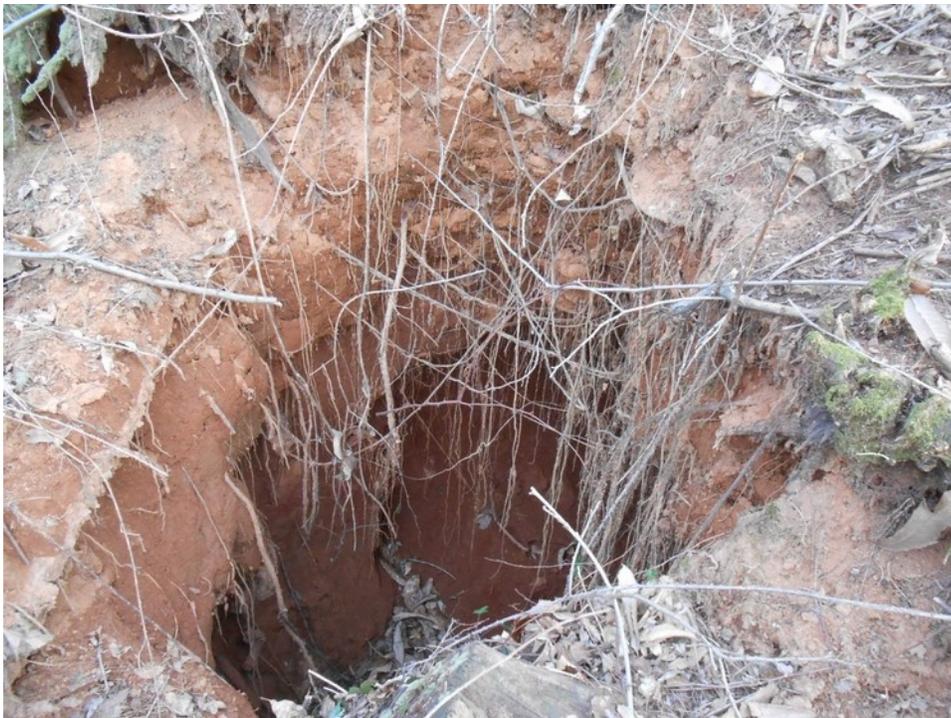
Foto 10. Tipico inghiottitoio carsico

In corrispondenza del pendio in sponda destra dell'impluvio, tra le quote di 75.0 e 80.0 metri s.l.m.m. si segnalano due inghiottitoi carsici (Foto 10.)

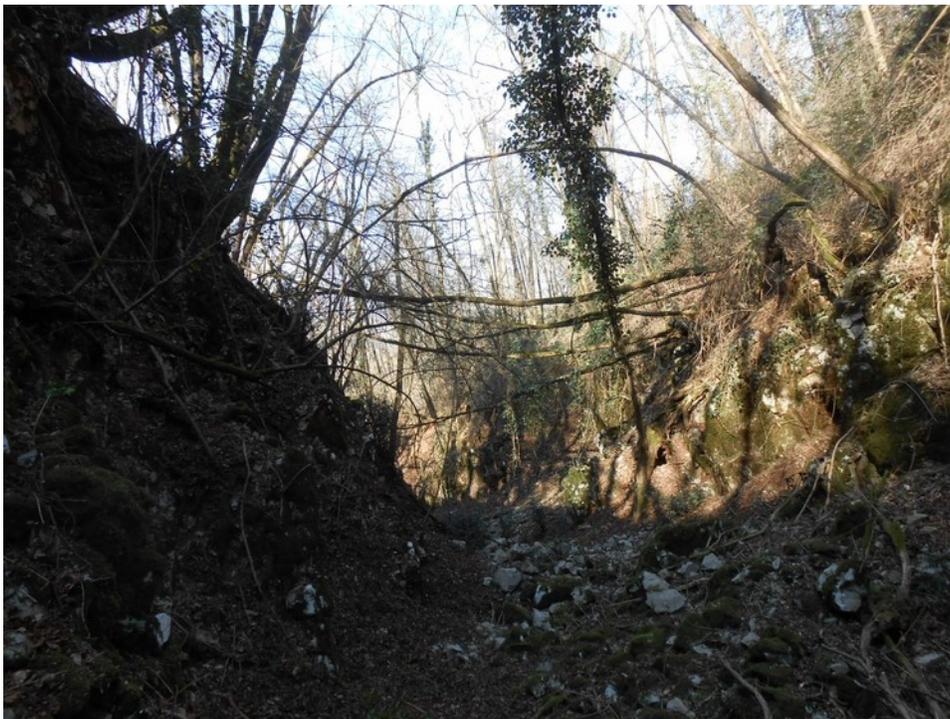
alture del Monte S. Michele. Il primo tratto, fino ad intersecare la Via Monte Sacro, è ingombro di vegetazione arbustiva, che ne impedisce l'esplorazione. Un taglio di alleggerimento consentirebbe di limitare l'interferenza di fogliame e ramaglie con la sede stradale, la griglia di monte risulta comunque libera al deflusso delle acque. La condotta ad essa afferente, nella parte a valle, risulta ripulita e libera da ingombri di deposito litico e da ramaglie. Da qui e fino alla quota di 75.1 metri s.l.m.m. corrispondente all'intersezione con un tratto della strada che collega Peteano con Case Boschini, l'impluvio è profondamente incassato, in gran parte percorribile, a tratti è presente alberatura crollata posta di traverso all'alveo. (Foto 11.)

Foto 11. L'alberatura posta di traverso all'alveo

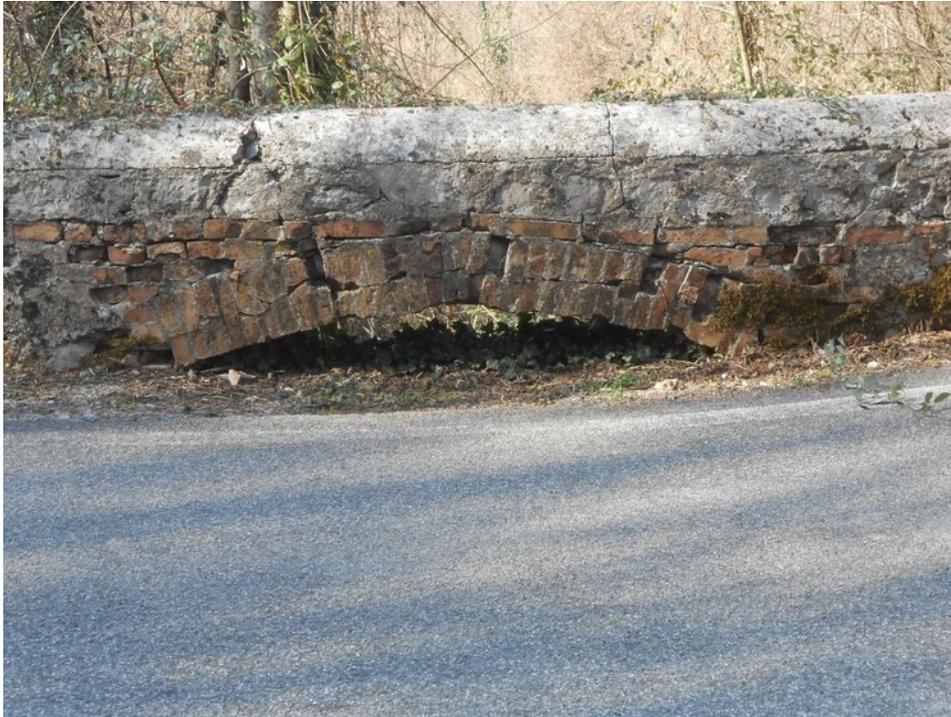
Numerosi i ricoveri bellici, soprattutto in sponda destra, in corrispondenza delle pareti in roccia. Le acque in uscita dall'impluvio, nel tratto alla confluenza con la sede stradale alla quota di 75.1 metri s.l.m.m. sono in parte assorbite dal terreno, per effetto della soglia in contropendenza rappresentata dalla strada stessa, in parte defluiscono direttamente sulla strada, dirigendo, attraverso la spalletta ad arco del muro che delimita questo tratto di sede stradale (Foto 12.) nel sottostante impluvio. Un pozzetto a monte per la raccolta delle acque provenienti dalla sede stradale, in questo tratto, risulta completamente ingombro di fogliame. L'inghiottitoio carsico che si apre nel deposito di terra rossa che delimita a valle l'impluvio garantisce il drenaggio delle acque. Da questo e fino al rilevato della linea ferroviaria non vi sono evidenti tracce di erosione superficiale. Buona la manutenzione del bosco in questo tratto finale dell'area esplorata, recente il taglio di alleggerimento.

Foto 12. La spalletta ad arco dalla quale defluiscono parte delle acque in eccesso

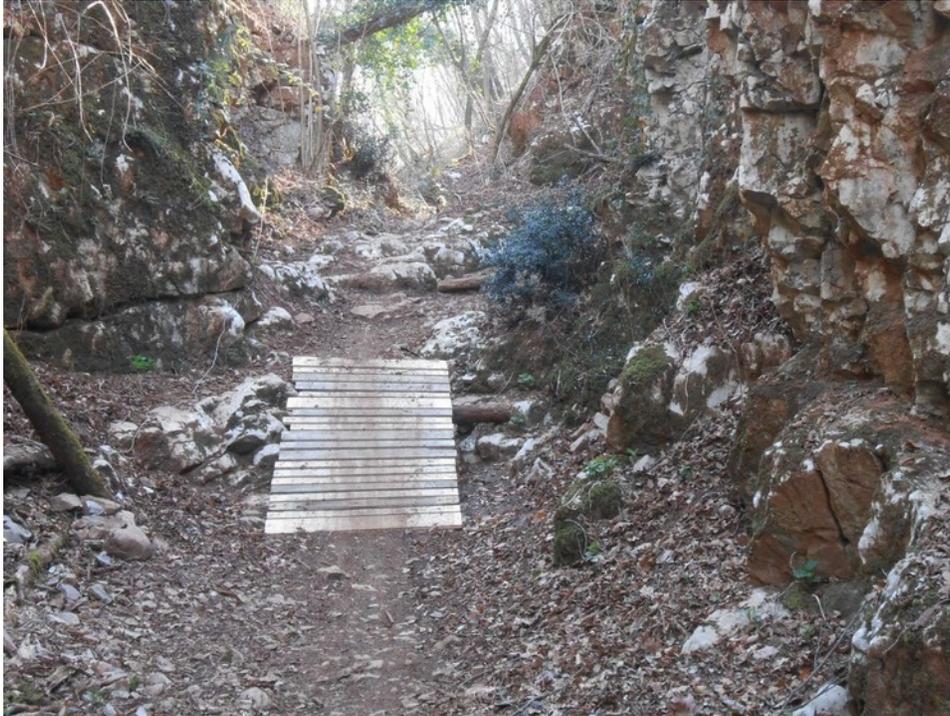
Foto 13. Un tratto della pista ciclabile

tratti ingombro di materiale litico, con ogni evidenza residuo della passata attività bellica. Dalla quota di 195 metri s.l.m.m. l'impiuvio risulta attrezzato a pista ciclabile per mountain byke (Foto 13.), l'alberatura crollata in alveo risulta tagliata (Foto 14.), il fondo dell'alveo ripulito dalla vegetazione infestante, tolti tutti gli ostacoli che possano intralciare l'attività sportiva.

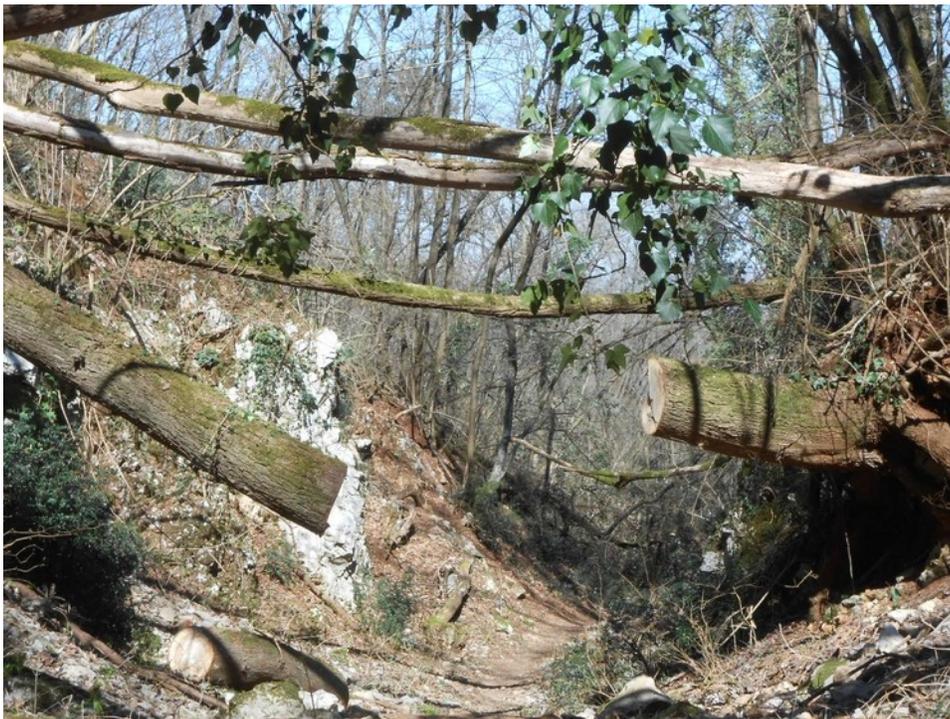
Foto 14. L'efficacia della manutenzione in alveo

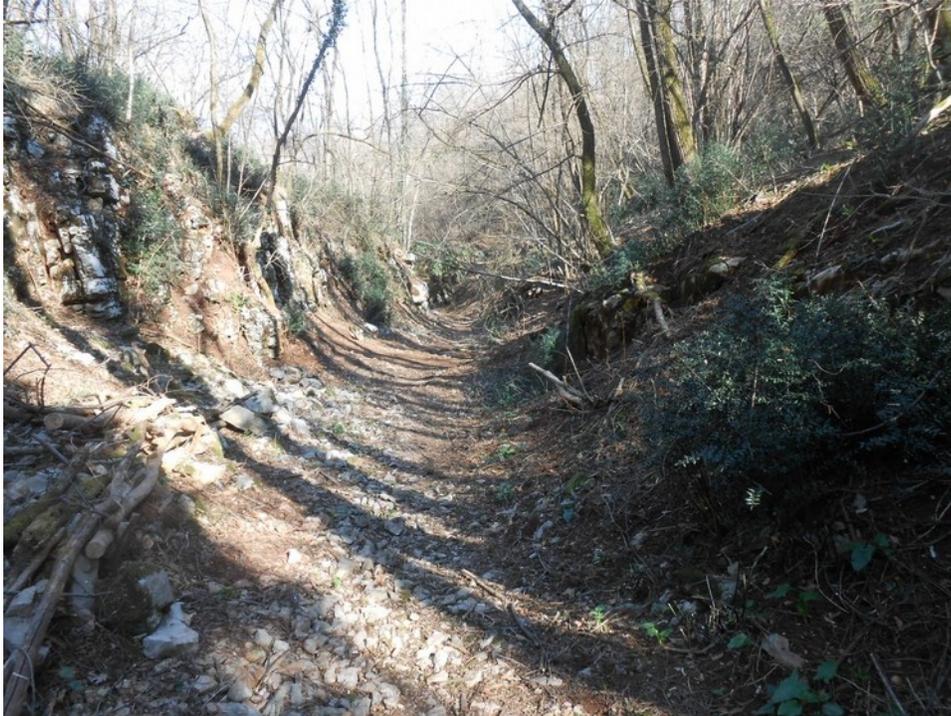
maggiori piovaschi che, non trovando ostacoli in alveo, muovono senza causare instabilità per erosione al fondo e ai fianchi dell'impluvio (Foto 15.), nullo il trasporto solido di materiale litico, frasche e ramaglie.

Foto 15. L'alveo completamente ripulito

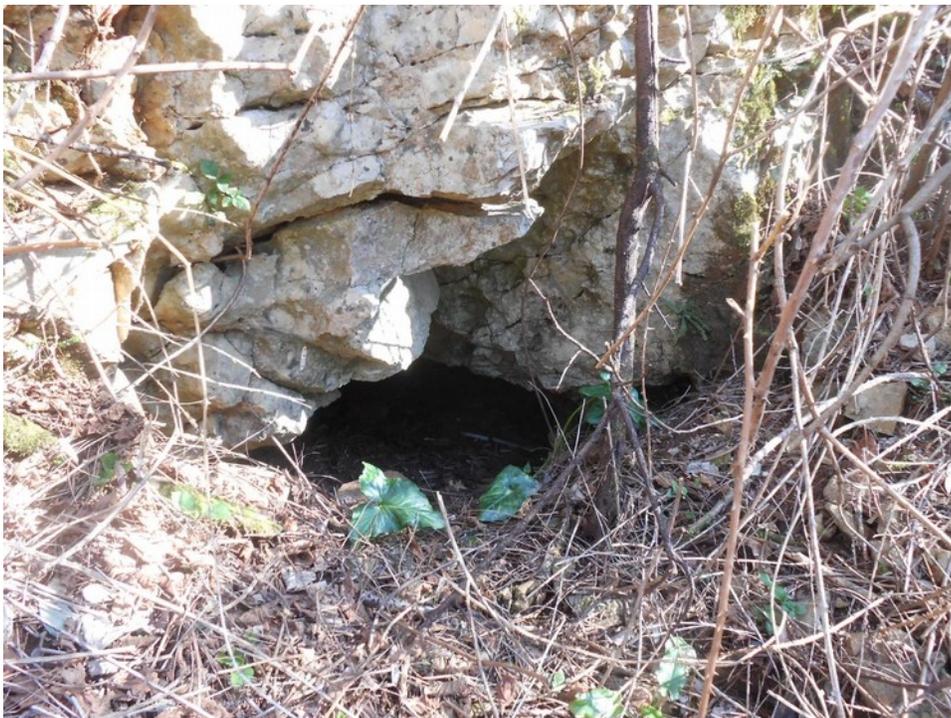
Foto 16. La cavernetta alla sbocco dell'impluvio in pianura

L'assorbimento delle acque ruscellanti avviene lì dove l'impluvio sbocca in pianura al termine del profondo ed inciso canalone tra le pareti in roccia. Una contropendenza del terreno con soglia ad

una quota di circa 1.5 metri al di sopra dell'alveo dell'impluvio, costringe le acque defluenti a dirigere in una cavernetta in sponda destra sotto la corrispondente parete rocciosa (Foto 16.)

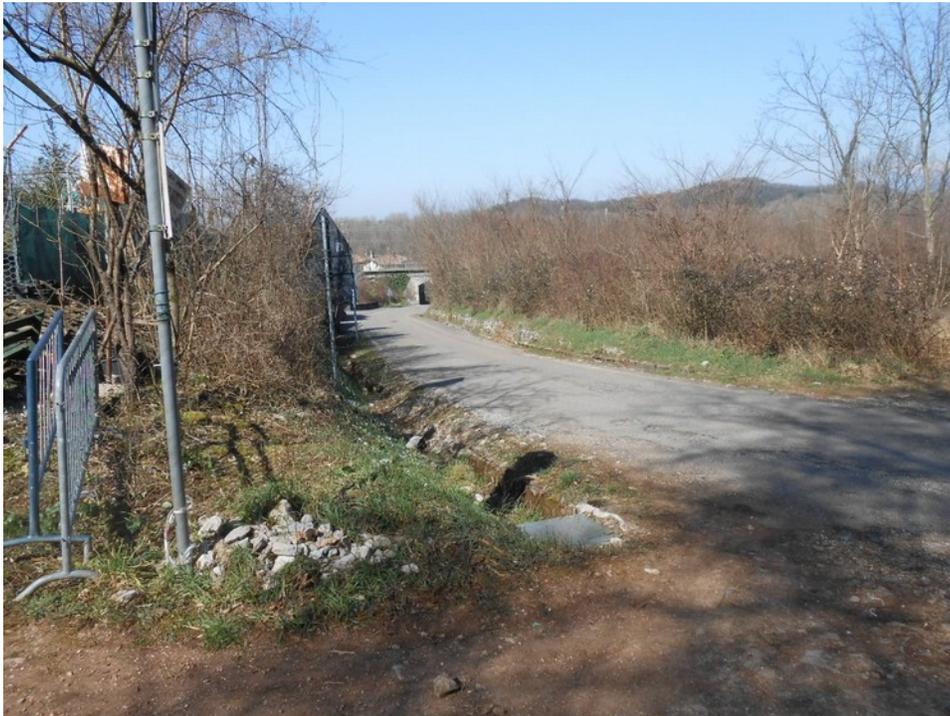
L'unica criticità osservata, ma non imputabile alle acque provenienti dal Canalone Tivoli, si riferisce ad evidenti segni di erosione superficiale sul piano stradale della parte iniziale della strada Peteano – Case Boschini, nel tratto compreso tra il viadotto ferroviario e la quota 55.5 metri s.l.m.m. (Foto 17.)

Foto 17. In caso di intensa precipitazione le acque divagano lungo l'asse stradale

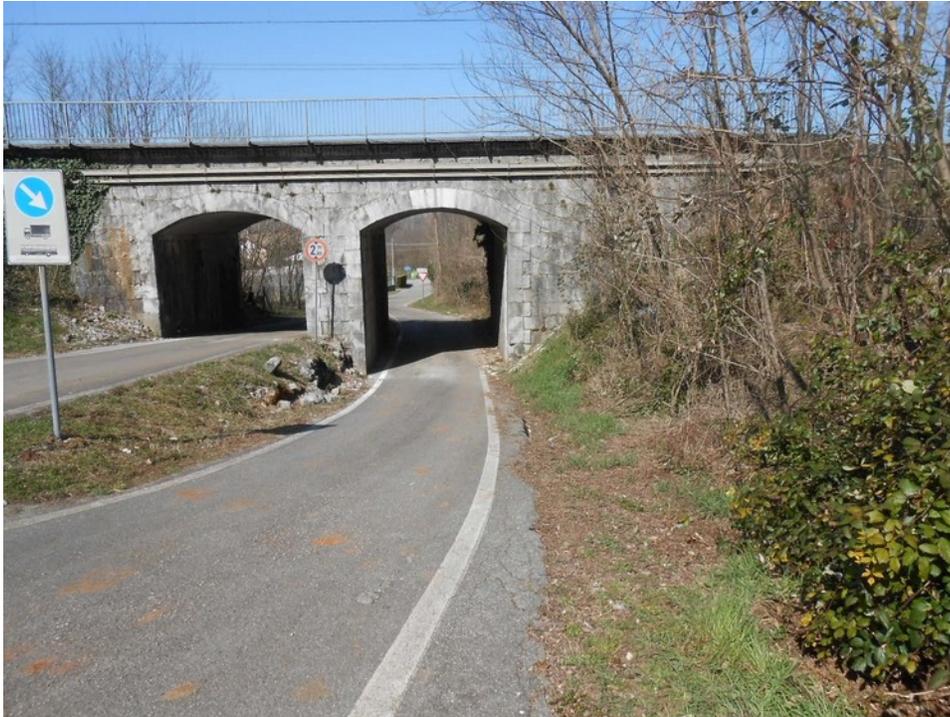
L'assenza di una adeguata canalizzazione a bordo strada e probabilmente la griglia spesso intasata, costringono le acque provenienti da monte, quelle raccolte lungo il perimetro della ex polveriera, ad invadere la sede stradale, causando l'allagamento del sottopasso ferroviario, in questo tratto in evidente contropendenza (Foto 18.).

Foto 18. Il viadotto ferroviario dove in parte dirigono le acque meteoriche durante le piogge intense

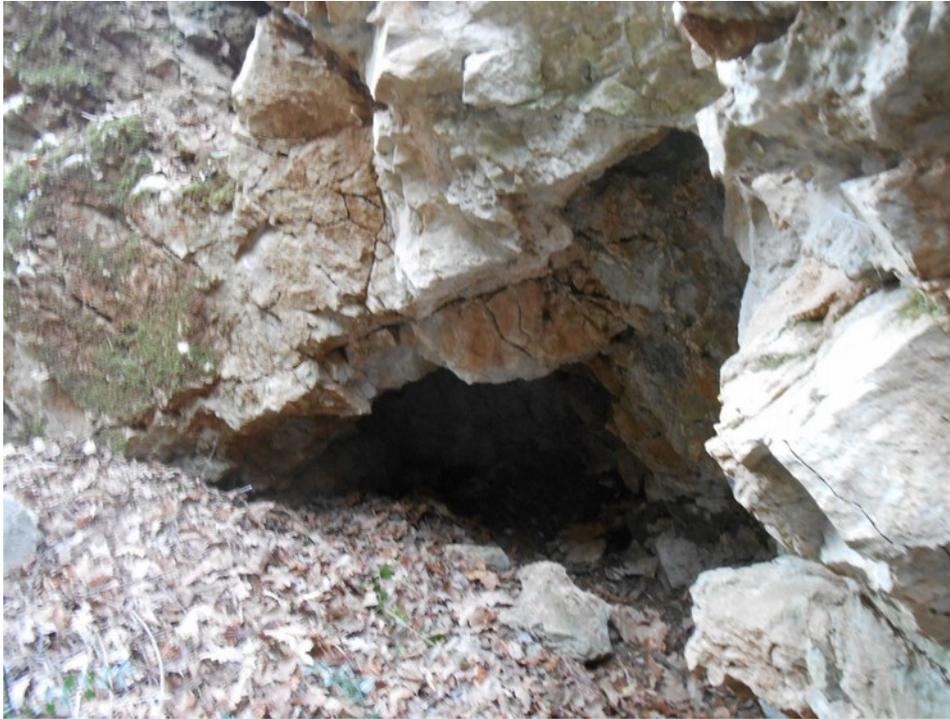
Non sono rilevate criticità di rilievo, la manutenzione attraverso taglio boschivo di alleggerimento potrebbe essere utile, ma non necessariamente da realizzare in tempi rapidi. (Foto 19.)

Foto 19. La cavernetta nella quale defluiscono le acque del canalone Tivoli

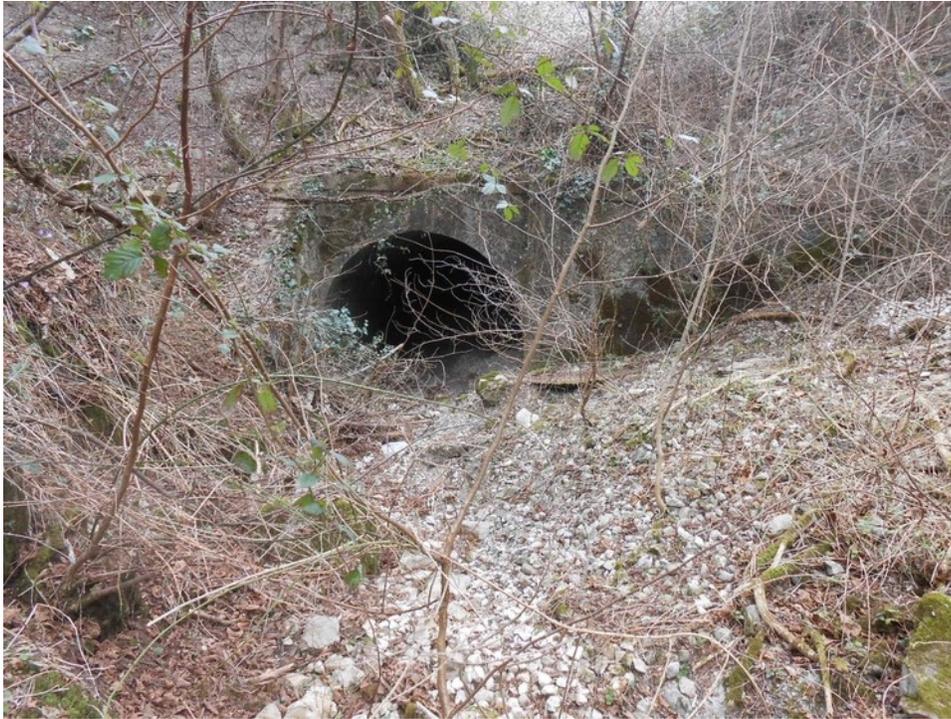
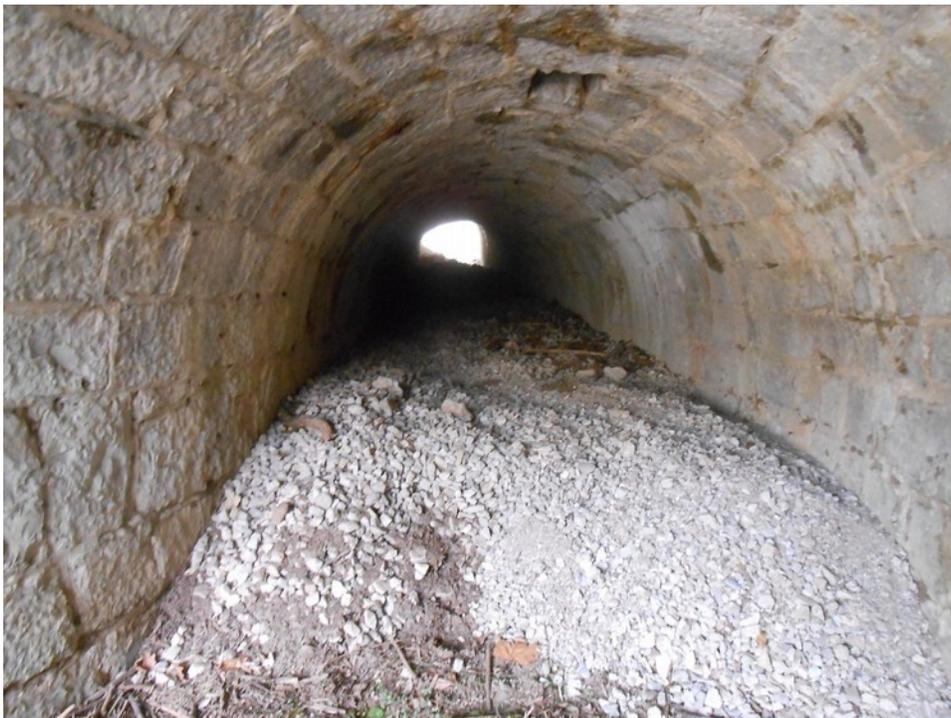
Si segnala che l'imbocco dell'impluvio posto all'estremo occidentale della serie esaminata ed appartenente al fianco settentrionale del Monte di Mezzo, risulta libero dall'eccesso di vegetazione infestante, quello a valle reca i segni di alluvionamenti con trasporto solido costituito in gran parte da materiale calcareo proveniente dalla massicciata ferroviaria, lato monte (Foto 20. e Foto 21.).

Foto 20. L'imbocco della galleria a monte di attraversamento della linea ferroviaria

Foto 21. L'interno della stessa galleria vista da valle

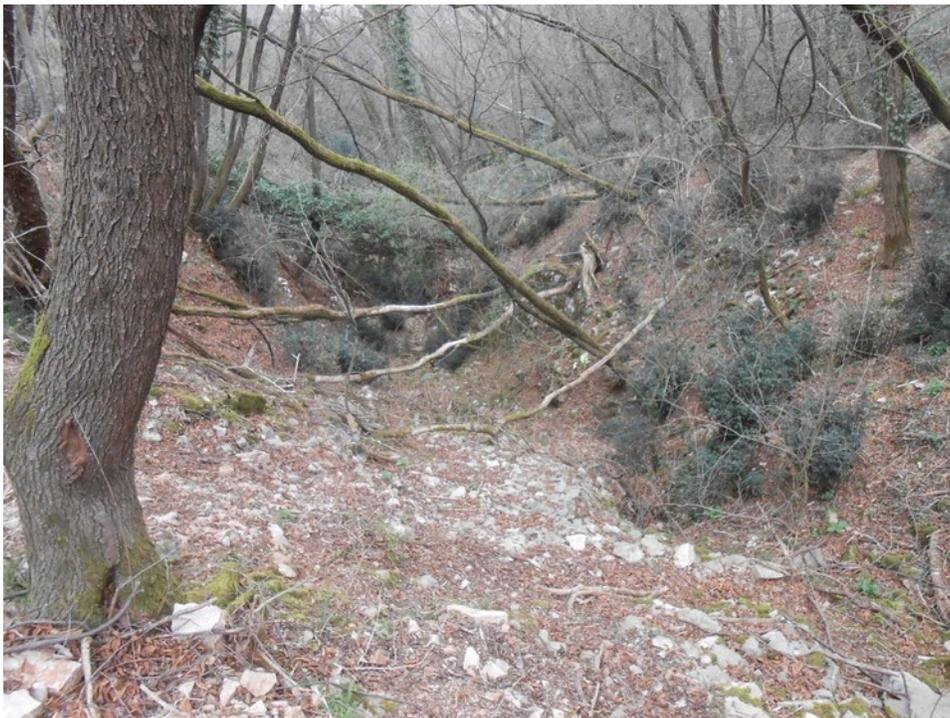
L'impluvio nasce alla quota di circa 180 metri s.l.m.m. e delimita ad est il Bosco Capuccio. La parte iniziale, a monte dell'intersezione con una carrareccia, è un'ampia e profonda incisione con alcuni alberi crollati posti di traverso all'alveo, in posizione comunque di non interferenza con l'episodico scorrimento delle acque di ruscellamento (Foto 22.)

Foto 22. Alcuni altofusti crollati lungo l'alveo

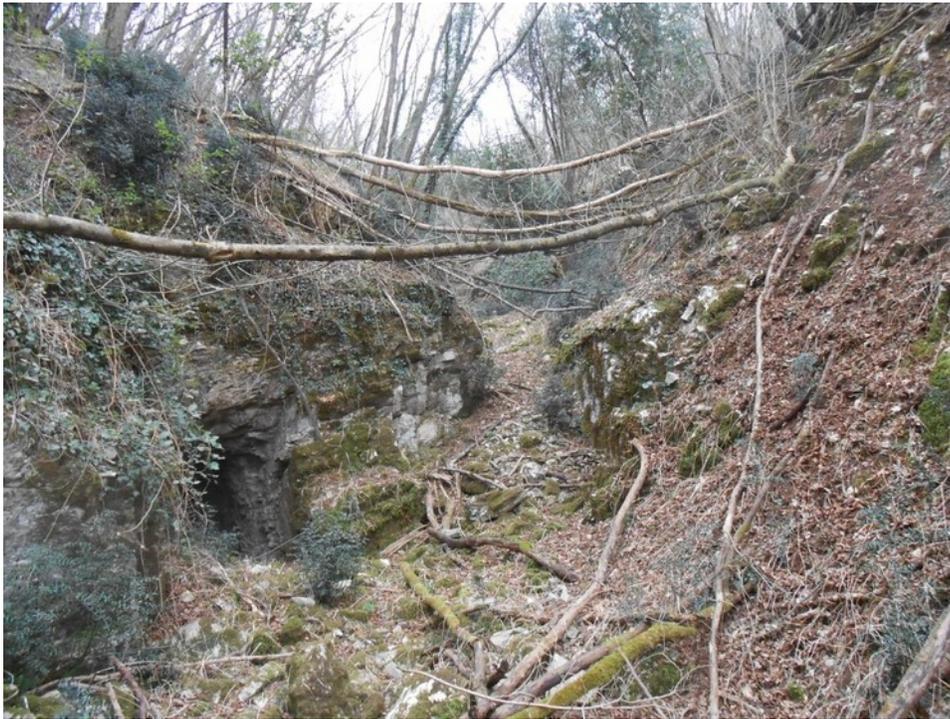
Foto 23. Ancora altofusti crollati

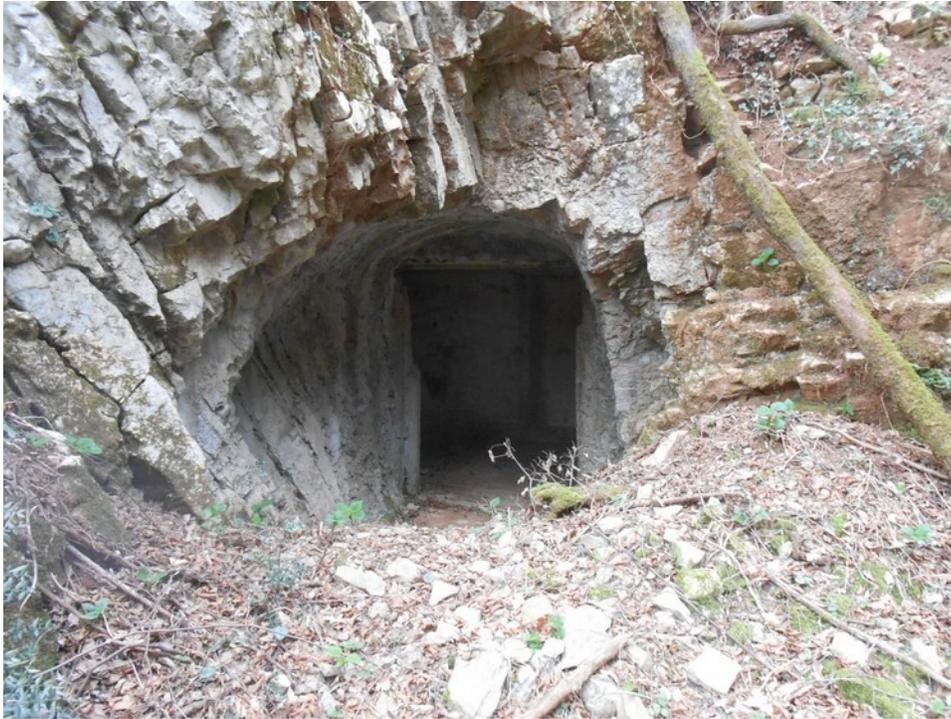
Foto 24. Un ricovero bellico in buono stato di conservazione

Numerose le cavernette di ricovero del periodo bellico (Foto 24.)

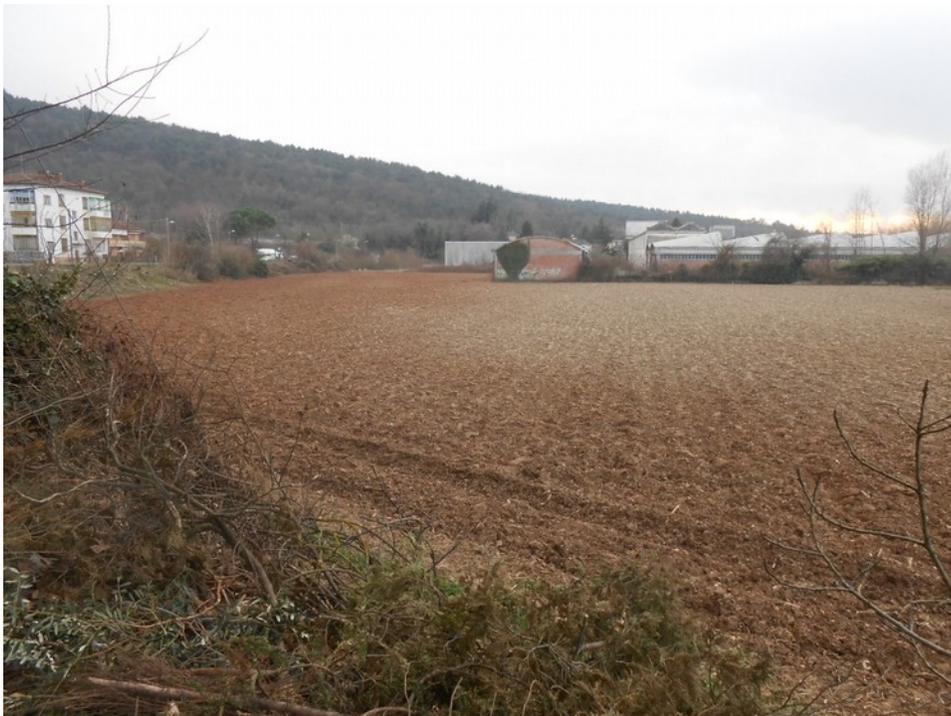
Foto 25. La differenza cromatica tra i sedimenti di monte (rossiccio) e quelli di valle (nocciola)

Interessante notare, a valle del rilevato della ex strada provinciale n. 8, il contrasto di colore dei sedimenti lì depositati: a monte, nei pressi del rilevato stradale, si nota una colorazione più marcatamente rossiccia, quindi influenzata dalla terra rossa di natura carsica, a valle, i sedimenti acquisiscono una colorazione più propriamente nocciola, sono i livelli di alterazione dei materiali alluvionali dell'Isonzo (Foto 25.)

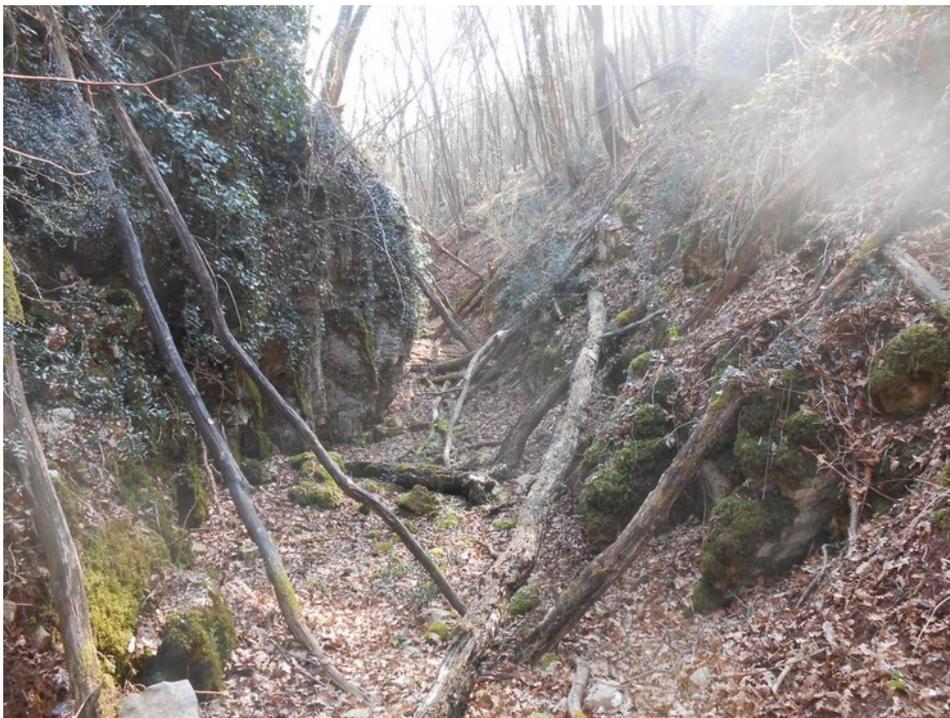
Foto 26. Altofusti crollati in alveo

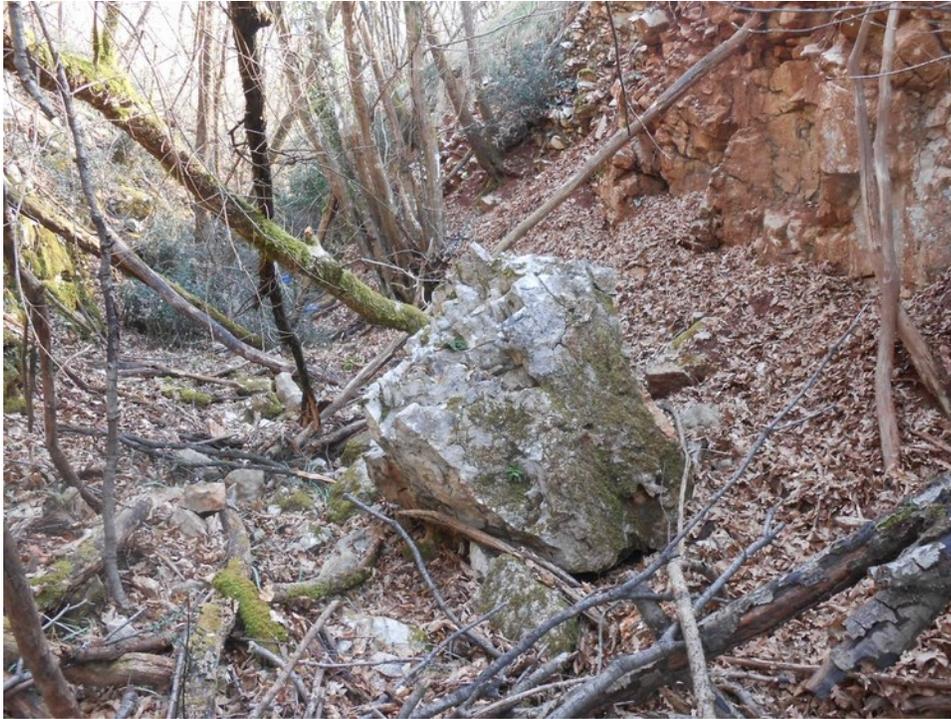
Questo impluvio nasce alla quota di circa 165. metri s.l.m.m. e delimita ad est il Bosco Capuccio. Il tratto iniziale, profondamente inciso, si sviluppa in direzione est – ovest, per piegare successivamente in direzione nord – sud. L'alveo e le sponde, nella parte iniziale, sono ricoperte da folta vegetazione infestante, alle quote inferiori numerosi risultano gli altofusti crollati e posti di traverso all'alveo (Foto 26.). Ingombro di materiale litico il letto, con frequenti irregolarità e contropendenze. Il deposito di fondo ha presumibilmente un'origine bellica. Qualche rilascio di blocchi litici, anche di grandi dimensioni (Foto 27.)

Foto 27. Blocco litico di maggiori dimensioni crollato

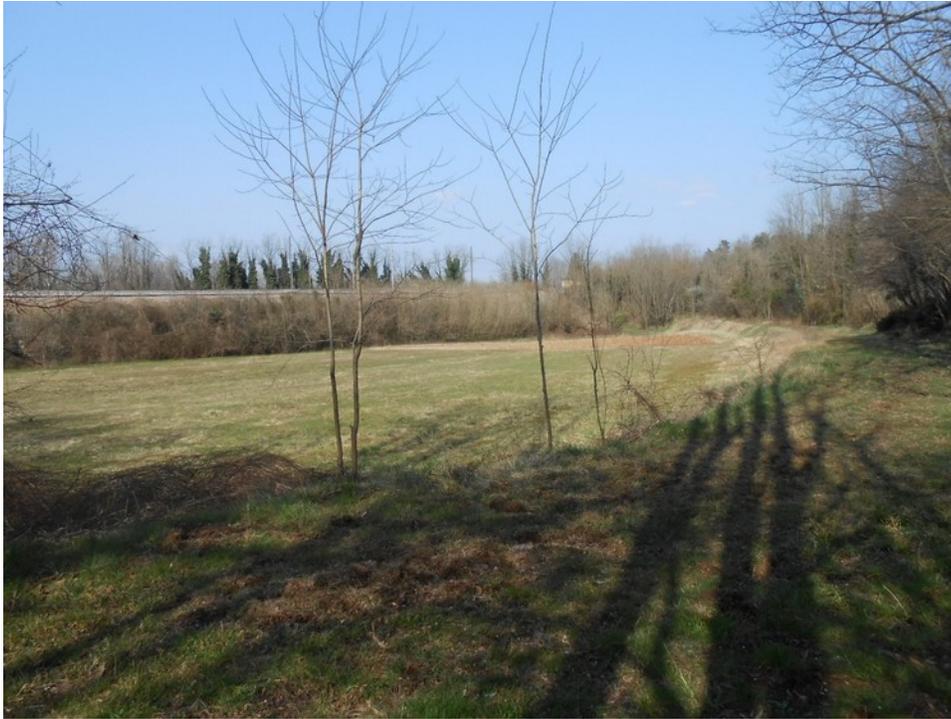
Foto 28. La conca e il deposito di terra rossa

Alla quota di un piazzale, posto a circa 57.0 metri s.l.m.m, in sponda destra e successivamente per lungo tratto alle quote inferiori in sponda sinistra, si rilevano alcune cave in disuso, profondamente incise su entrambe le pareti dell'impluvio. Tutta la zona, a ridosso dello sbocco in pianura, è interessata da deposito antropico di cava. Lo sbocco in pianura avviene in corrispondenza di un'ampia conca caratterizzata da deposito di terra rossa, analogamente alla maggior parte degli impluvi presenti in zona (Foto 28.)

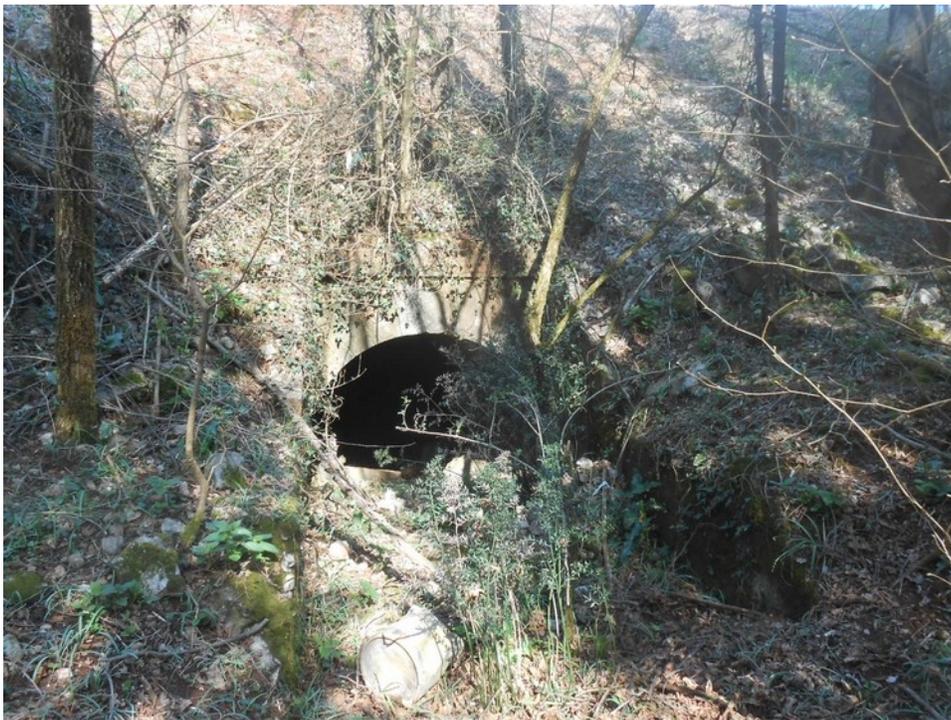
Foto 29. Galleria ferroviaria parzialmente alluvionata da materiale litico

Alla quota di 27.5 metri s.l.m.m. è rilevata una galleria al di sotto del rilevato ferroviario, risulta efficiente, il tratto a valle è parzialmente occluso da materiale alluvionale, si dovrebbe procedere alla sua asportazione. Il deflusso delle acque non è comunque impedito da tale ingombro (Foto 29.)
