COMUNE DI SAGRADO

P.R.G.C.

STUDIO GEOLOGICO

RELAZIONE GEOLOGICA

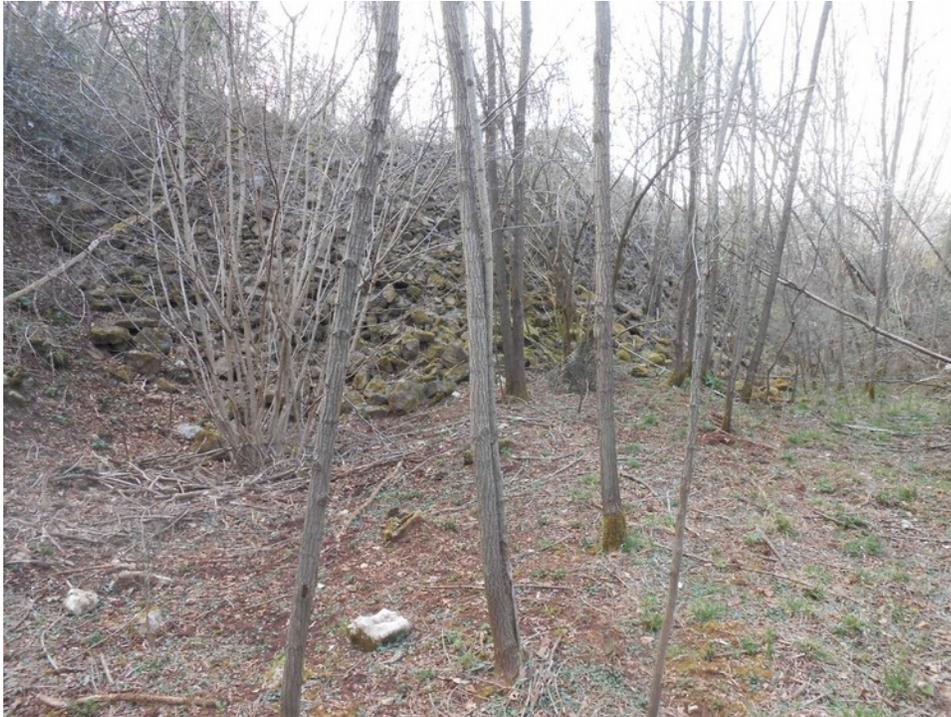
Tutta la parte meridionale del comprensorio occupato dalla fornace è stata interessata da importanti depositi di materiale litico, si riconosce con evidenza marna ed arenaria, quindi presumibilmente litologie fischoidi (Foto 31.), un materiale non appartenente alle litologie caratteristiche dell'area in questa parte di territorio. La degradazione della componente arenacea starebbe a dimostrare che il deposito non sia recente.

Foto 31. Il fronte della discarica in materiale arenaceo

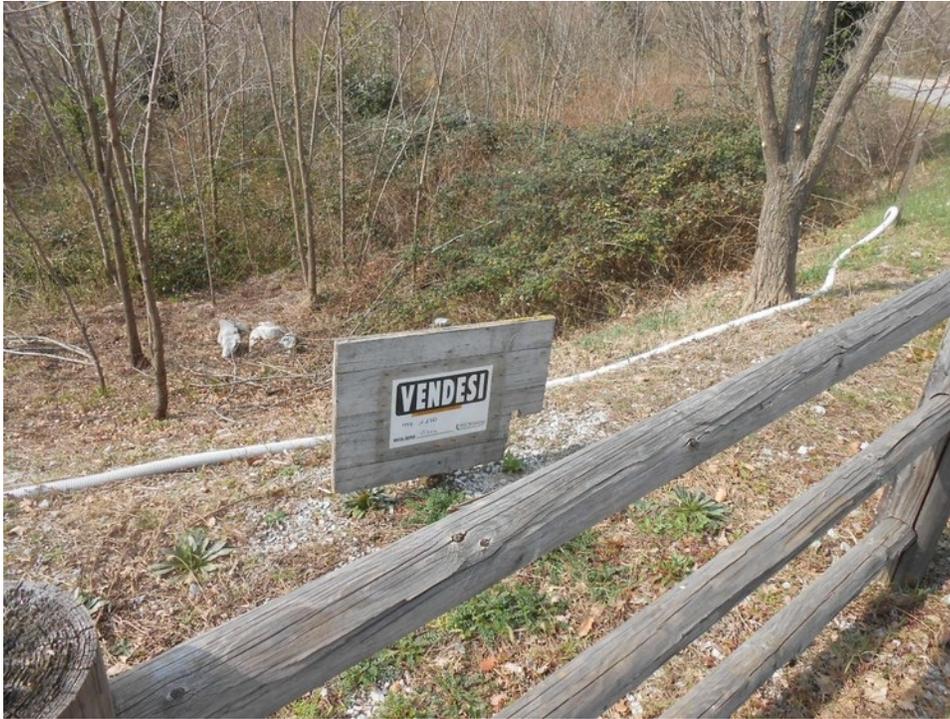
I terreni lottizzati ed appartenenti a quella che era la superficie occupata dalla dolina sono destinati a subire lo stato di umidità stagionale, talvolta episodici fenomeni di alluvionamento, ancor più intensi se il sistema di raccolta ed allontanamento delle acque meteoriche nel piazzale non sarà periodicamente verificato e ripulito ad ogni cambio di stagione (Foto 32.).

Foto 32. Uno dei terreni appartenenti alla recente lottizzazione di S. Martino del Carso

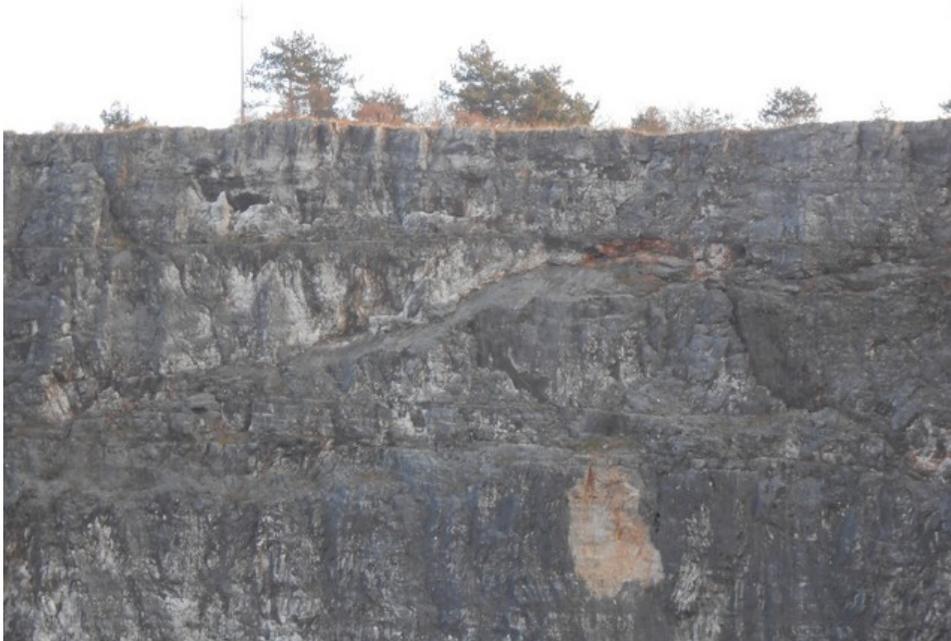
Foto 33. Crollo di un blocco lapideo in parete, si noti nella fascia superiore l'interferenza tra piano di strato e piani di fratturazione a diversa orientazione, si intravede una possibile morfologia ipogea

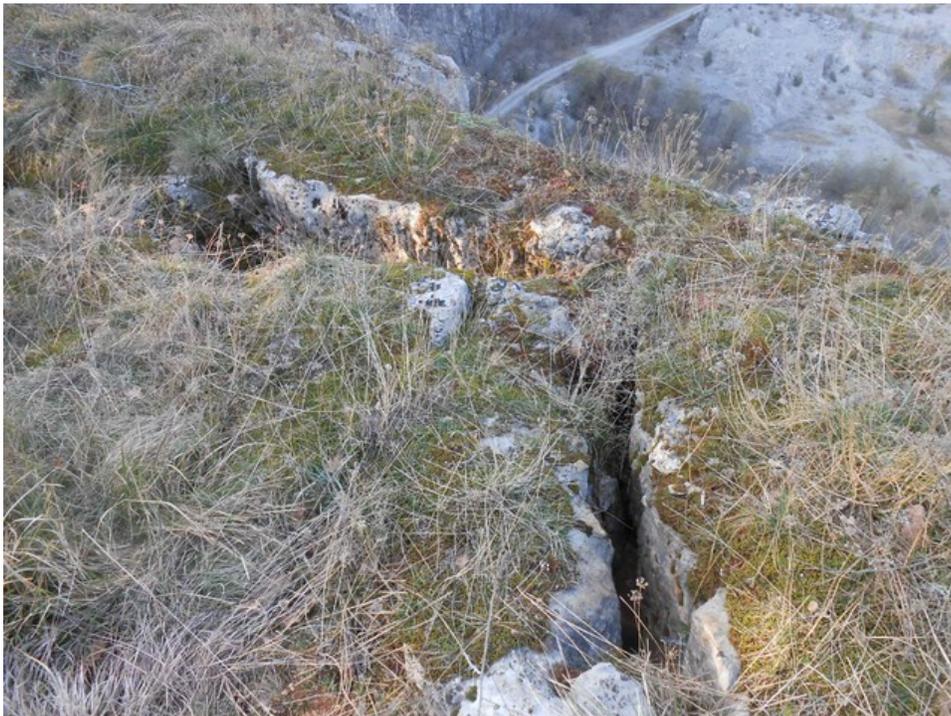
Foto 34. Fratture di possibile detensionamento al ciglio superiore del bacino estrattivo della ex cava POSTIR. Sarà cura della P.A. informare di un tanto la proprietà, provvedendo inoltre ad avvisarla che parte della recinzione a protezione dell'invaso risulta asportata o mai messa in opera.

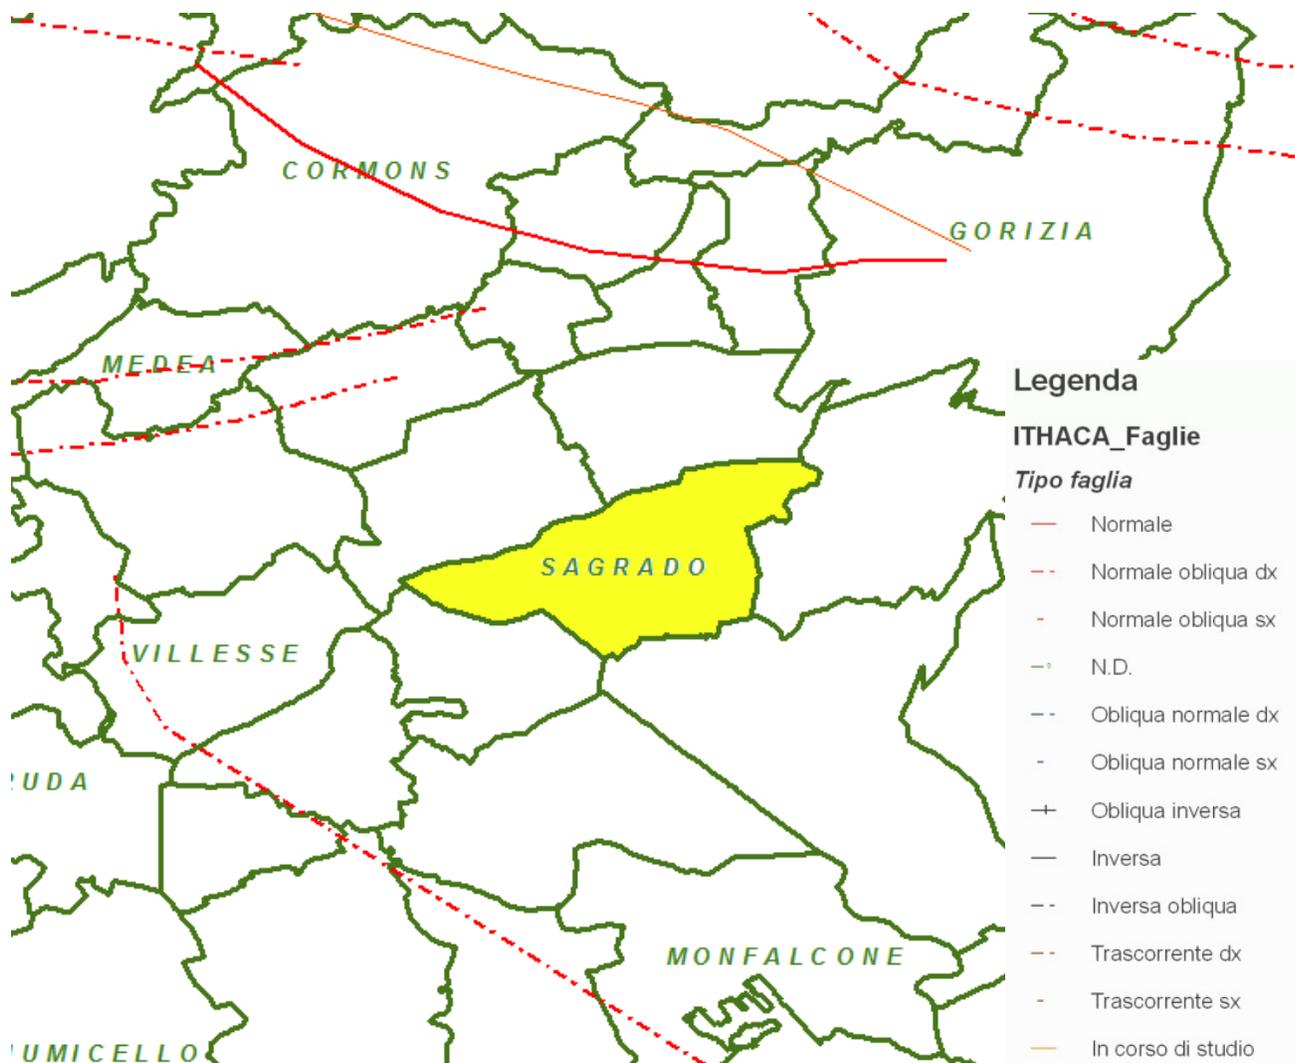
Tavola 1. Quadro di riferimento delle conoscenze attuali sulle faglie capaci assunto dal catalogo ITHACA.

Il quadro tettonico locale non evidenzia faglie capaci, in grado cioè di generare terremoti distruttivi. Il quadro di riferimento delle conoscenze attuali sulle faglie capaci è stato assunto dal catalogo ITHACA (Italy Hazard from Capable faults) a cura del Dipartimento Difesa del Suolo/Servizio Geologico d'Italia (SGI) dell'Istituto Superiore per la Protezione e la Ricerca Ambientale (ISPRA), con accesso al servizio ITHACA attraverso la seguente URL:

A settentrione del territorio indagato si riconosce il sovrascorrimento di Medea, che GALADINI et alii (2005), considerano una struttura capace di generare terremoti distruttivi.
